2017.05.05

本服务通告适用于2007年12月前控制杆对角斜切的所有MT03和改造的MT03到MT0sport。

## 服务通告

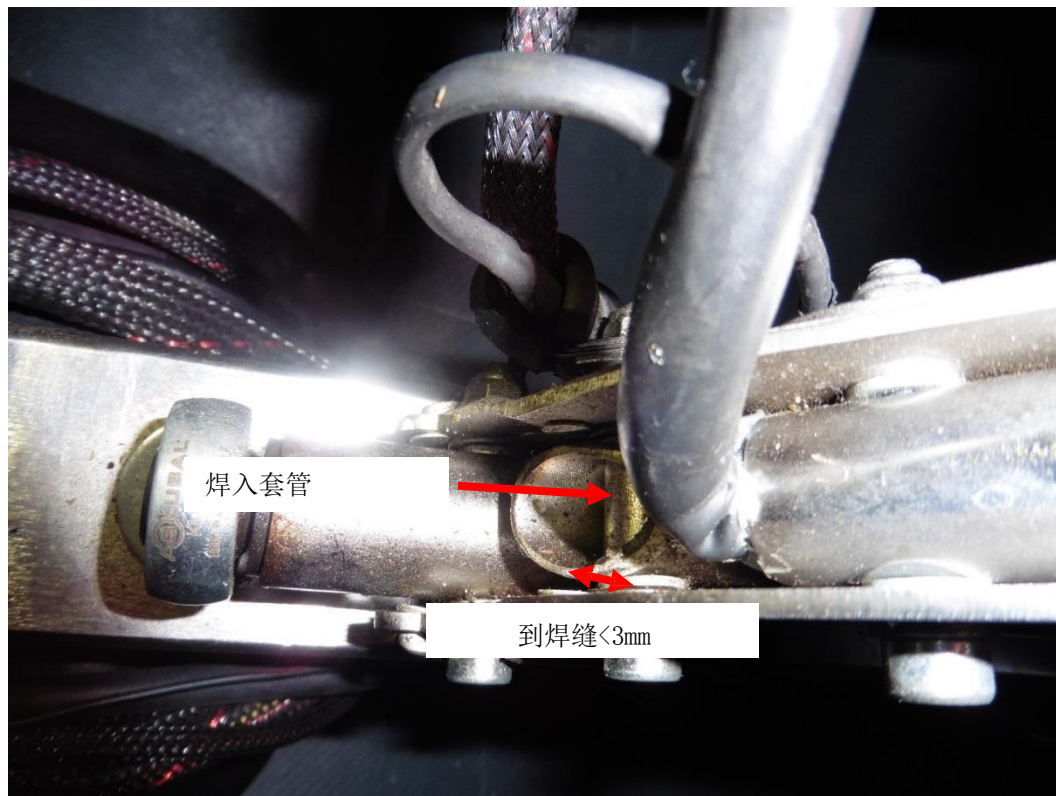
在上控制杆与前控制手柄连接处发现了焊接开裂和后续管子损坏的情况。一般在维护时或飞行前检查时会发现这一问题，所以本通告的目的是为强调检查此零件的需要。

图1：斜切式老式控制杆

- 1 拆下管子和手柄侧板之间的固定螺栓。
- 2 检查管子末端内焊入的套管是否牢固，焊口无开裂。
- 3 检查控制杆的杆末端和焊缝外壁之间是否下切超过3mm。
- 4 矫正：如果下切限位超过3mm，请拆除控制杆（凸轮轴）并按厂家维护手册更换新的控制杆。联系AutoGyro服务部获取匹配零件。
- 5 如果控制杆还可以继续使用，按厂家维护手册换上新的尼龙自锁螺母，重新装上螺栓。

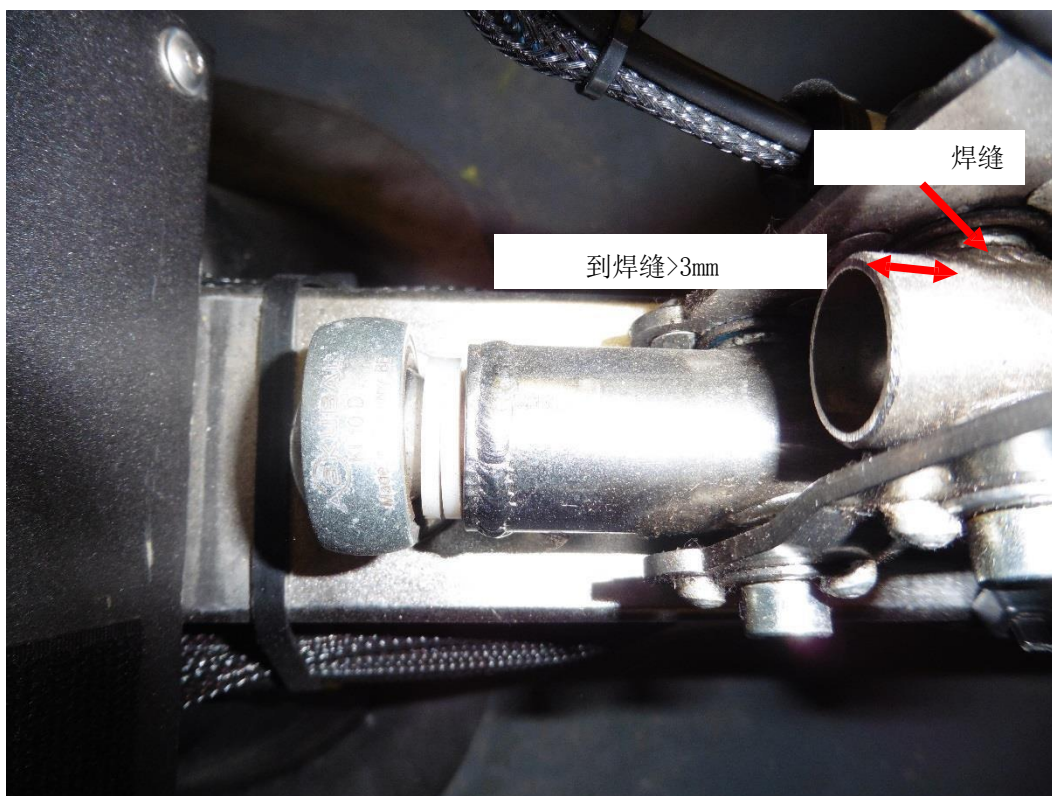
图2：非切式新型控制杆

另外，如果原来的零件超出了建议的尺寸，这种检查还有机会用新一代改进零件替换现有的管子。
