此维修公告适用于所有的Calidus产品。

发现新飞机的发动机冷却液压力箱上的软管连接管夹不够紧，会有冷却液损失。原因是冷却软管壁厚不同导致的。如果使用中认为没有其它情况，此维修通知则建议检查此连接的牢固性。如果觉得有问题，就用24mm的管夹替换所安装的26mm管夹。

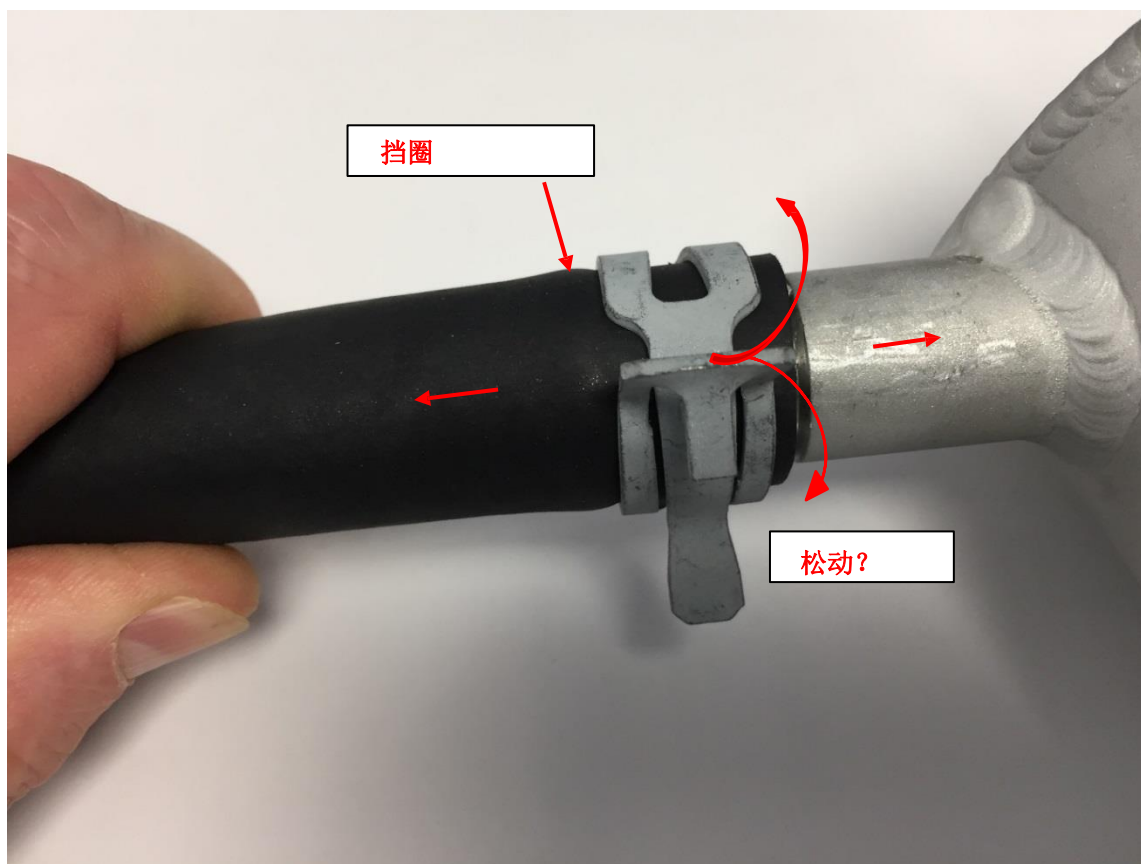
图 1 水管末端的管夹

- 1 检查：检查连接压力箱和冷却系统的软管两端的两个管夹，管夹安装靠近压力箱硬管上的挡圈而不是夹在挡圈上，且管夹不松动。
- 2 矫正：如果管夹位置不正确，重新定位并再检查软管是否松动。如果软管与管夹不牢固，排出一些冷却液后再拆下软管。拆下软管，用24mm管夹替换这两个管夹，重新安装好。  
按照旋翼机维护手册进行作业和添加冷却液。

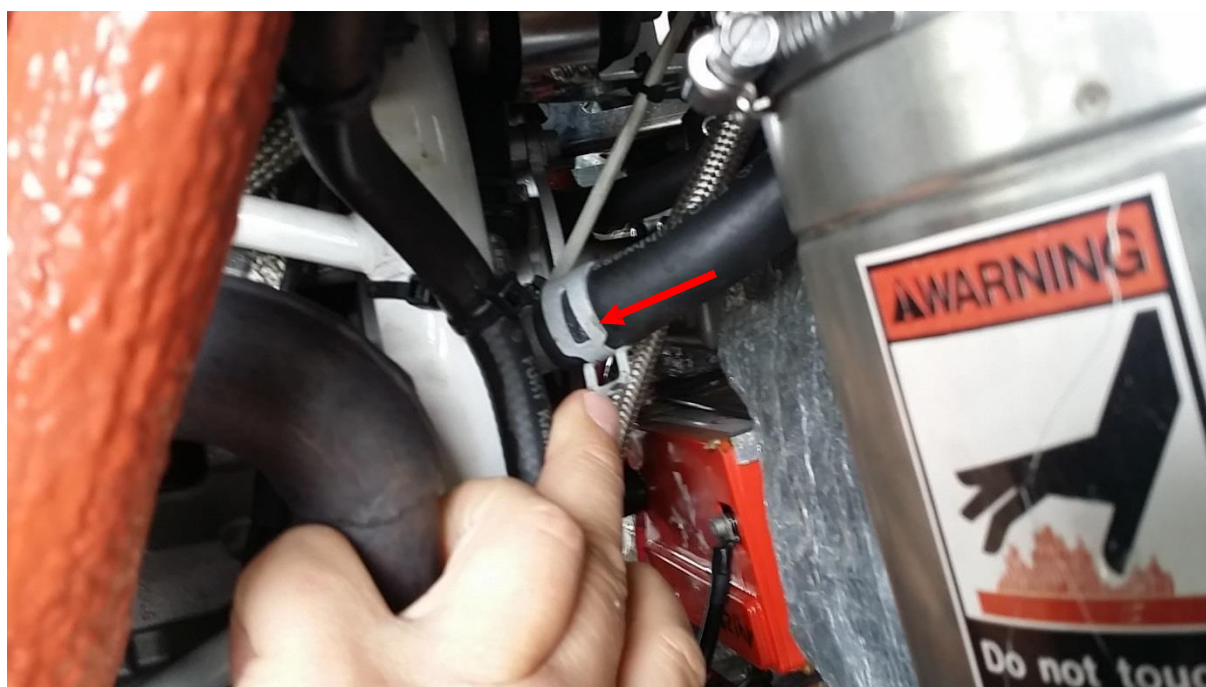
图 2 发动机一端的水管夹

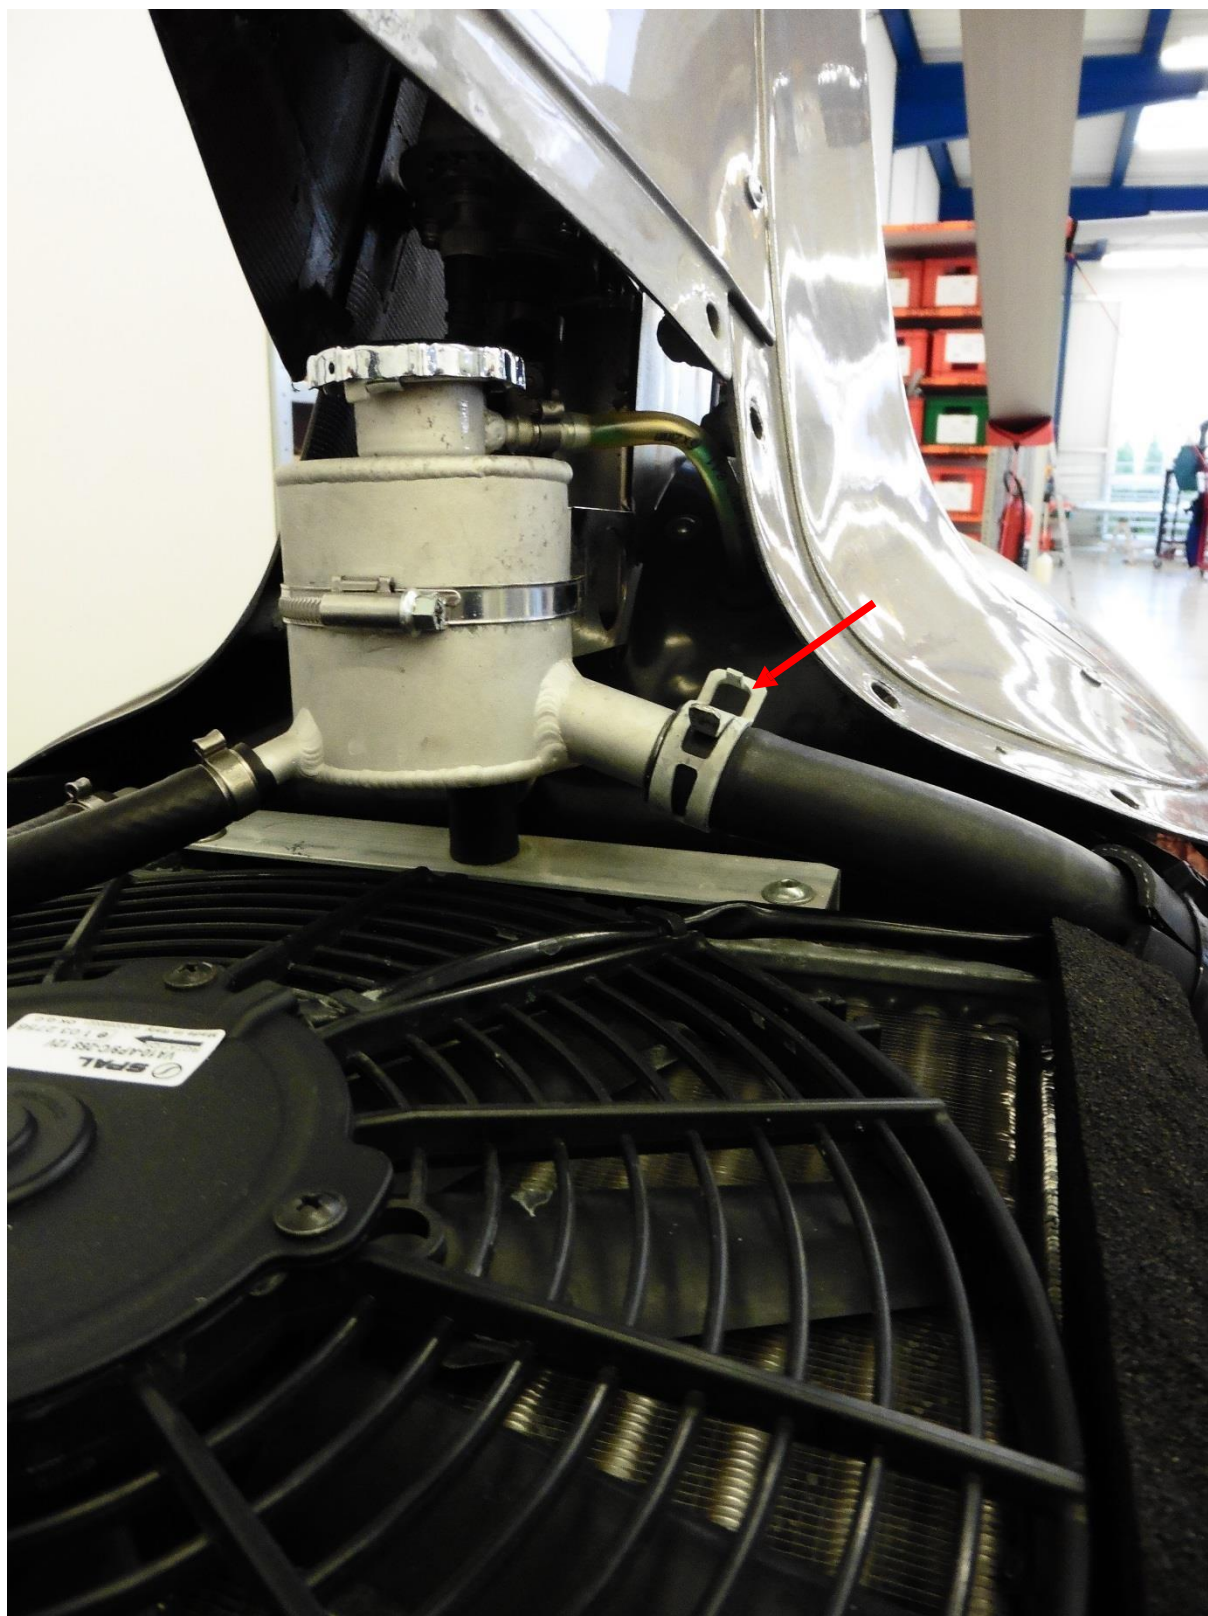
图 3 压力箱一端的水管夹
