## 标题: Rotax 915is 发动机吊架左下螺栓垫圈力矩检查

AG-SB-2023-04-B-CN

生效日期: 2023 年 10 月 09 日

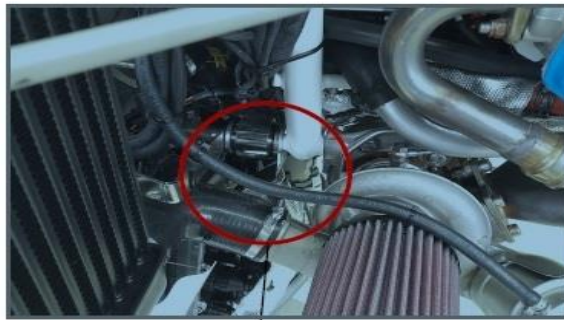
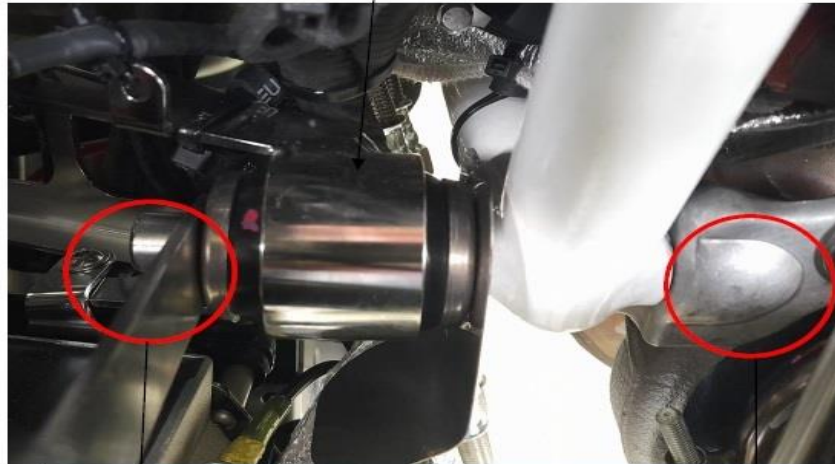
如果飞机安装的是 Rotax 915 iS 发动机，在飞行方向左下方的发动机支架上有一个焊接螺母，则必须检查是否安装了 Nord-Lock 垫圈。

如果该处没有安装 Nord-Lock 垫圈，请小心拧松螺母并卸下螺栓。必要时用起重机或类似工具支撑发动机。装上 Nord-Lock 垫圈（凸面朝向螺栓头）并装回螺栓，已将发动机从起重机上松开，螺栓用 56Nm 扭矩拧紧。

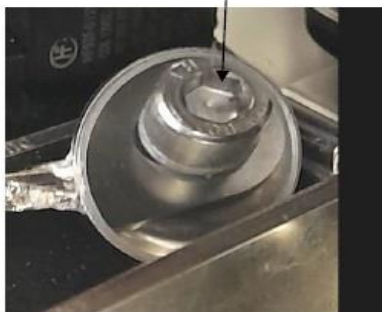
装上 Nord-Lock 垫圈的螺栓

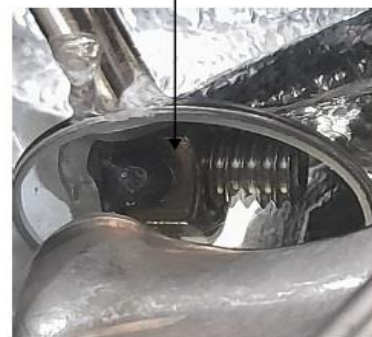
焊接在涡轮增压器支架上的固定螺母
