| 标题：数字 ASI 和 ALTI 软件升级 | | |
| AG-SIL-2018-01-B-EN | | 适用分类： |
| 旋翼机类型与型号：<br>安装了数字 ASI（软件版本 2.16 及更早版本）和 ALTI（软件版本 2.12 及更早版本）的任何旋翼机类型 | 受影响的公司数量：<br>安装了数字 ASI（软件版本 2.16 及更早版本）和 ALTI（软件版本 2.12 及更早版本）的任何旋翼机类型 | B — 推荐性<br>C — 选择性 |

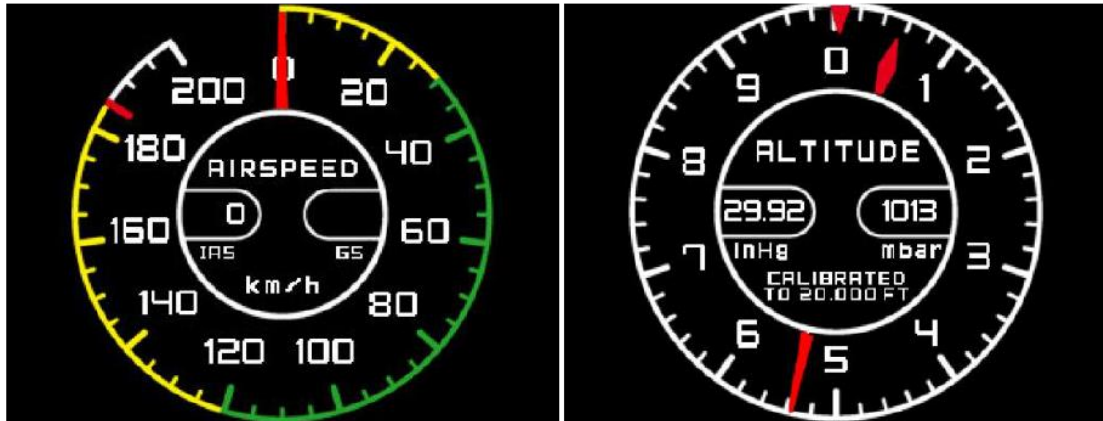
## 原仪表显示

AutoGyro 听取市场上对仪表显示外观和设备可靠性的反馈意见。公司决定向用户提供升级服务，让仪表装置在不同的光线条件下更容易阅读，提高操作的可靠性。

具有以下显示设备的，可以把软件升级到 2.17 版本。
