## AG-MI-2015-01-C-EN - 压接 10 mm<sup>2</sup> 导线

Calidus 系列号 C00349 到 C00376 (含)

## 厂家信息 (MI)

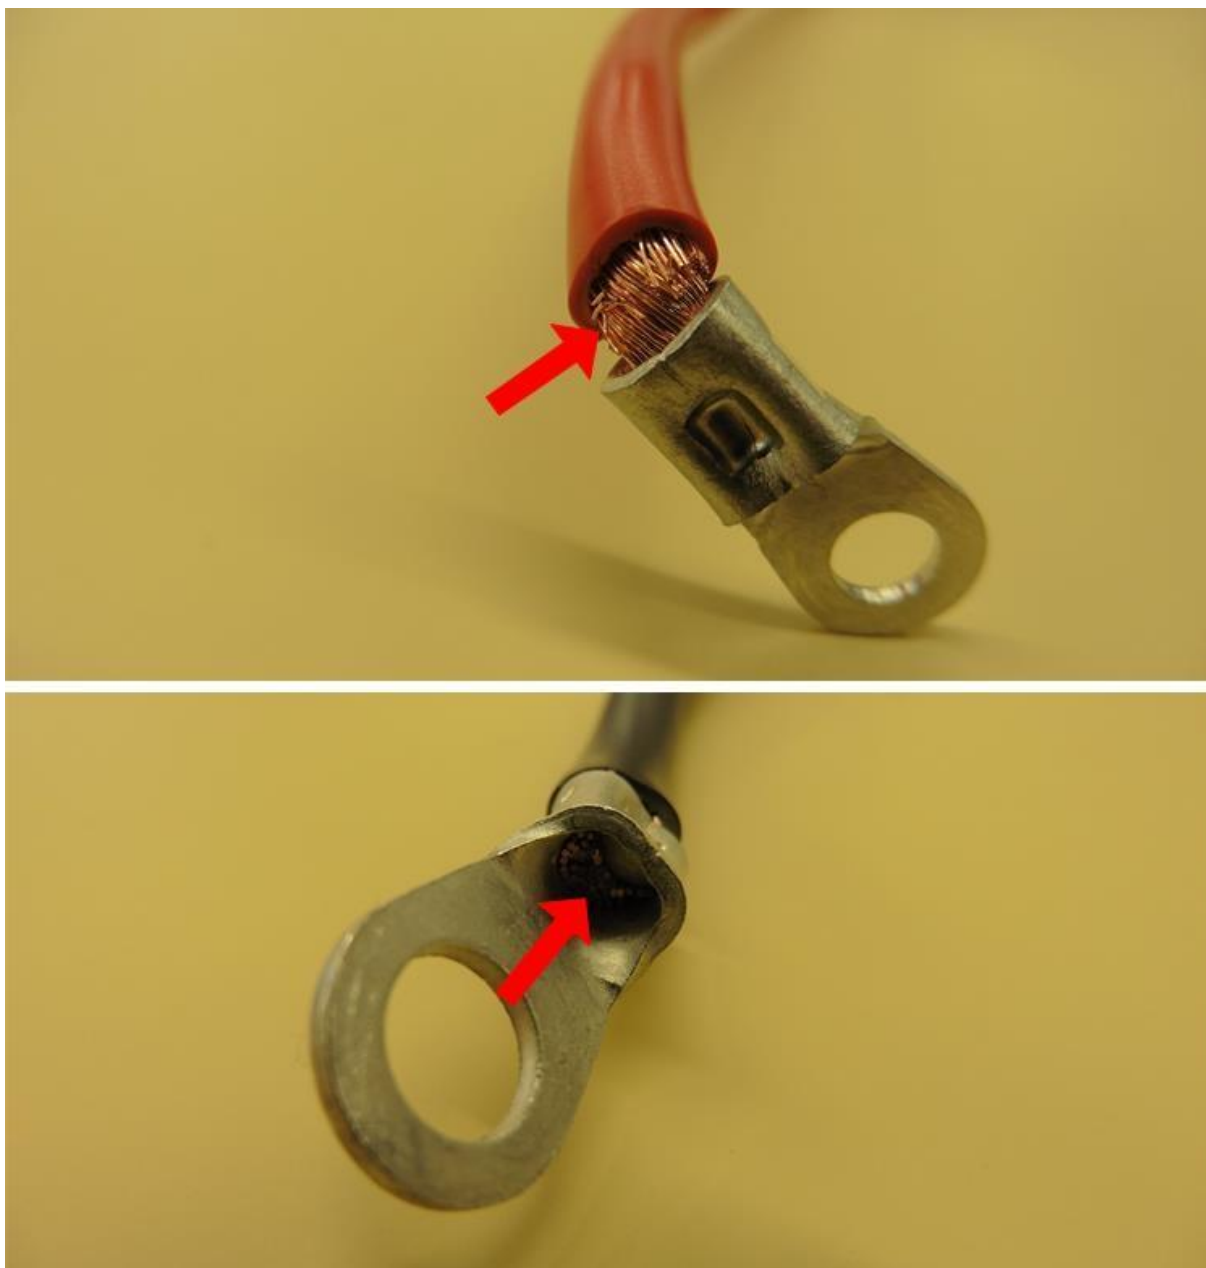
质量检查中发现配件包C. EL29-kit中10 mm<sup>2</sup> 导线的压接不精确

图1 - 压接不正确的接头

更换配件包C. EL29中的10 mm<sup>2</sup> 导线。

- 1 更换电瓶连接电缆 (C.EL29.23.04 / 红色/ 10 mm<sup>2</sup> / 导线长度：210 mm / 在电瓶高温接头 (L+) 保险丝座 1 25 A - 保险丝之间) 带新配件
- 2 更换启动器连接电缆 (C.EL29.23.02 / 红色/ 10 mm<sup>2</sup> / 导线长度：270 mm / 在保险丝座 125 A - 保险丝和磁石开关之间) 带新配件
- 3 更换启动器电缆 (C.EL29.19 / 红色/ 10 mm<sup>2</sup> / 导线长度：325 mm / 在磁石开关和启动器高温接头(L+) 之间) 带新配件
- 4 更换电瓶接地电缆(L-) (C.EL29.20 / 黑色, 10 mm<sup>2</sup>, 导线长度：75 mm /在电瓶接地接头(L-) 和发动机安装架之间) 带新配件
- 5 更换启动器接地电缆(L-) (C.EL29.21 / 黑色, 10 mm<sup>2</sup>, 导线长度：175 mm / 在发动机安装架和水泵之间) 带新配件
