| 标题：前轮叉检验 | | |
| AG-SIL-2020-02-EN | | 发行时间：<br><br>2020 年 11 月 30 日 |
| 飞机类型和型号：<br><br>MTO2017, Calidus&Cavalon | 受影响的序列号：<br><br>所有 | |

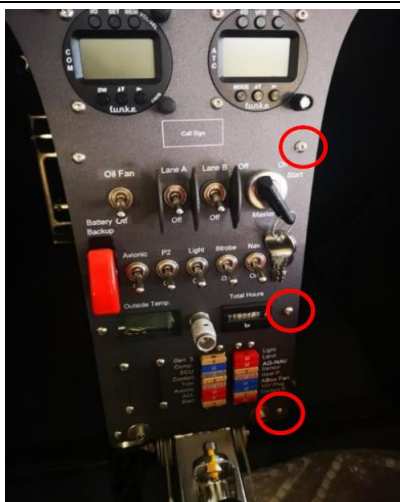
图 1

1. 通过在尾梁龙骨管上放置一个配重袋或类似物，或在机鼻下放置一个合适的支撑物，将前轮从地面升起。
2. 拆卸将座舱仪表板右侧固定的 3 个螺钉，以接近前轮固定螺栓（第 4 页，图 1）。
3. 断开前轮推杆连接螺栓（第 4 页，图 2）。
4. 断开并拆卸前轮叉固定主螺栓（第 4 页，图 3）。
5. 从飞机上拆卸前轮和前叉（第 4 页，图 4）。
6. 从轴上拆卸橡胶减震器，并且清除轴上的所有润滑脂。
7. 使用合适的光源和放大镜，检查完整的前轮叉总成的一般条件，无变形、损坏或焊接处裂纹，需特别注意主轴和前叉之间的环形焊缝（第 5 页，区域“A”，图 2）。
8. 如果怀疑有裂纹，但看不清楚，使用渗透剂（渗透探伤）进行检测。
9. 在任何区域焊接处发现的任何裂纹均需要更换前轮叉总成。
10. 使用 Liqui Moly LM47 润滑叉轴，并且将橡胶减震器装回到前轮叉上。
11. 按照步骤 2 至 5 的相反步骤，将前轮和叉总成重新组装到飞机上。确保按正确的顺序组装 O 型圈、垫圈和螺栓，前叉主螺栓需涂抹 Loctite 243，拧紧至 40Nm（第 4 页，图 3）。
12. 检验前轮总成是否安装牢固、移动自由、无过大间隙。

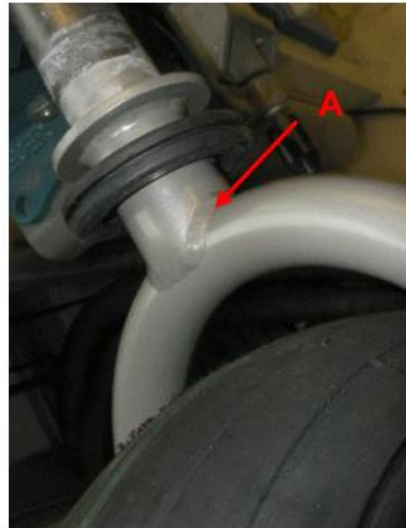
图 2

1. 按照 AMM 工作单 32-20-00 8-1 拆卸前轮总成。注：除非有缺陷，否则没有必要按照规定更换橡胶减震器和 O 型环。
2. 从轴上拆卸橡胶减震器和轮罩（第 5 页，图 1-如果安装）。
3. 清除轴上的所有润滑脂。
4. 使用合适的光源和放大镜，检查完整的前轮叉总成的一般条件，无变形、损坏或焊接处裂纹，需特别注意主轴和前叉之间的环形焊缝（第 5 页，区域“A”，图 2）。
5. 如果怀疑有裂纹，但看不清楚，使用渗透剂（渗透探伤）进行检测。
6. 在任何区域焊接处发现的任何裂纹均需要更换前轮叉总成。
7. 使用 WHS2002 润滑叉轴，并且将橡胶减震器和轮罩（如果安装）组装到叉上。
8. 根据 AMM 工作单 32-20-00 8-1，将前轮和前叉总成重新组装到飞机上。确保按正确的顺序组装 O 型圈、垫圈和螺栓，前叉主螺栓需涂抹 Loctite 243，拧紧至 40Nm（第 5 页，图 3）。

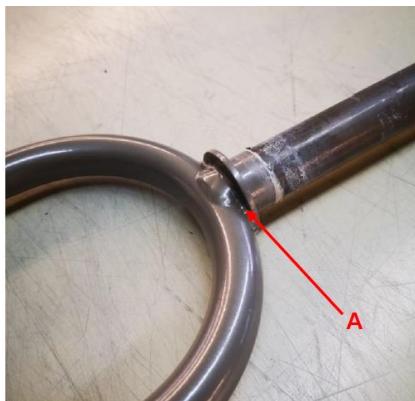
图 1

1. 按照 AMM 工作单 32-20-00 8-1 拆卸前轮总成。注：除非有缺陷，否则没有必要按照规定更换橡胶减震器和 O 型环。
2. 从轴上拆卸橡胶减震器和轮罩（如果安装）。
3. 清除轴上的所有润滑脂。
4. 检验完整的前轮叉总成一般条件，无变形、损坏或焊接裂纹，特别注意轴和叉之间的环形焊缝（第 6 页，区域“A”，图 1）。
5. 如果怀疑有裂纹，但看不清楚，使用渗透剂（渗透探伤）进行检测。

6. 在任何区域焊接处发现的任何裂纹均需要更换前轮叉总成
7. 使用 WHS2002 润滑叉轴，并且将橡胶减震器和轮罩（如果安装）组装到叉上。
8. 根据 AMM 工作单 32-20-00 8-1，将前轮和前叉总成重新组装到飞机上。确保按正确的顺序组装 O 型圈、垫圈和螺栓，前叉主螺栓需涂抹 Loctite 243，拧紧至 40Nm（第 6 页，图 2）。
9. 检验前轮总成是否安装牢固、移动自由、无过大间隙。
