## 服务信函

**AG-SIL-2019-03-CN**

**日期: 2019.09.13**

**主题: 旋翼叶片检查指南**

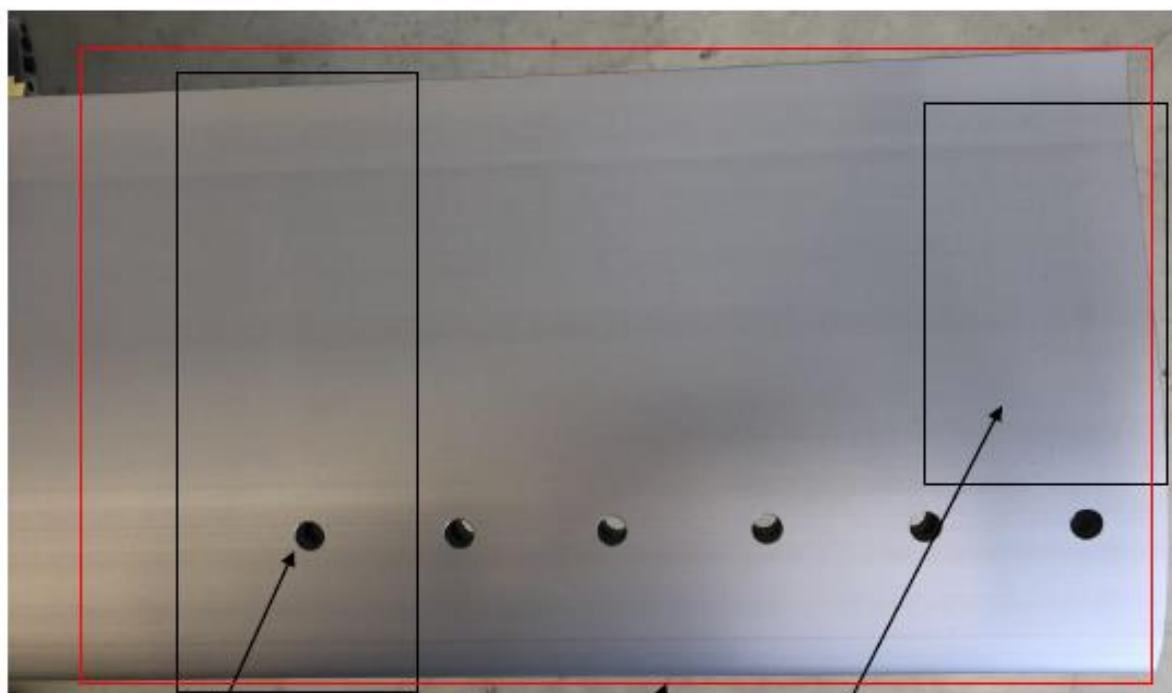
旋翼根部正视图 (RSII, 6 孔连接。这同样适用于 9 孔连接区域)。

外侧螺栓孔区。必须仔细检查上下表面。孔两侧不可出现 $\pm 100$ 毫米的裂纹、开裂、凹痕或瑕疵。叶片在该区域任何位置不可出现弯曲。关于 RotorSystem I 见服务通告 SB-034。

叶片上表面该部位有可能出现裂纹。在拆卸时检查，或取下内端盖用手电筒照向内部挤压部分目检。见后面的注释和照片。

整个叶根部位与跷跷板的连接很重要。螺栓孔内必须干净，无毛刺、无腐蚀。应该尽量减少跷跷板夹片 (决定叶片与跷跷板间的安装角度) 与叶片之间的微动磨损，不得磨损叶片表面。夹片的后缘允许有轻微的磨损。

RotorSystem I 与跷跷板连接处必须每 100 小时拆开检查 (因为安全寿命短)。

RotorSystem II 与跷跷板连接处必须每 500 小时 (安全使用使用年限的五分之一) 拆开检查。

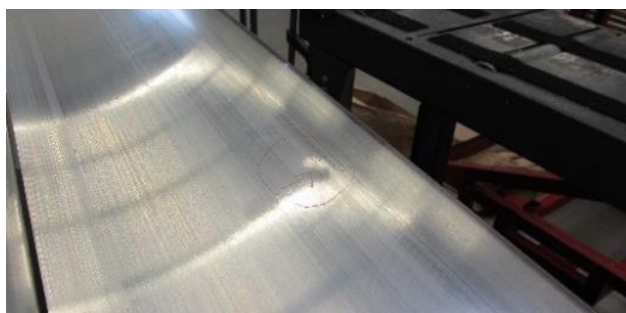
上表面或下表面距跷跷板 1 米以上、直径 10 毫米以内的凹痕(如上图所示)不太可能造成应力升高，可继续使用，但用户应留心监测。

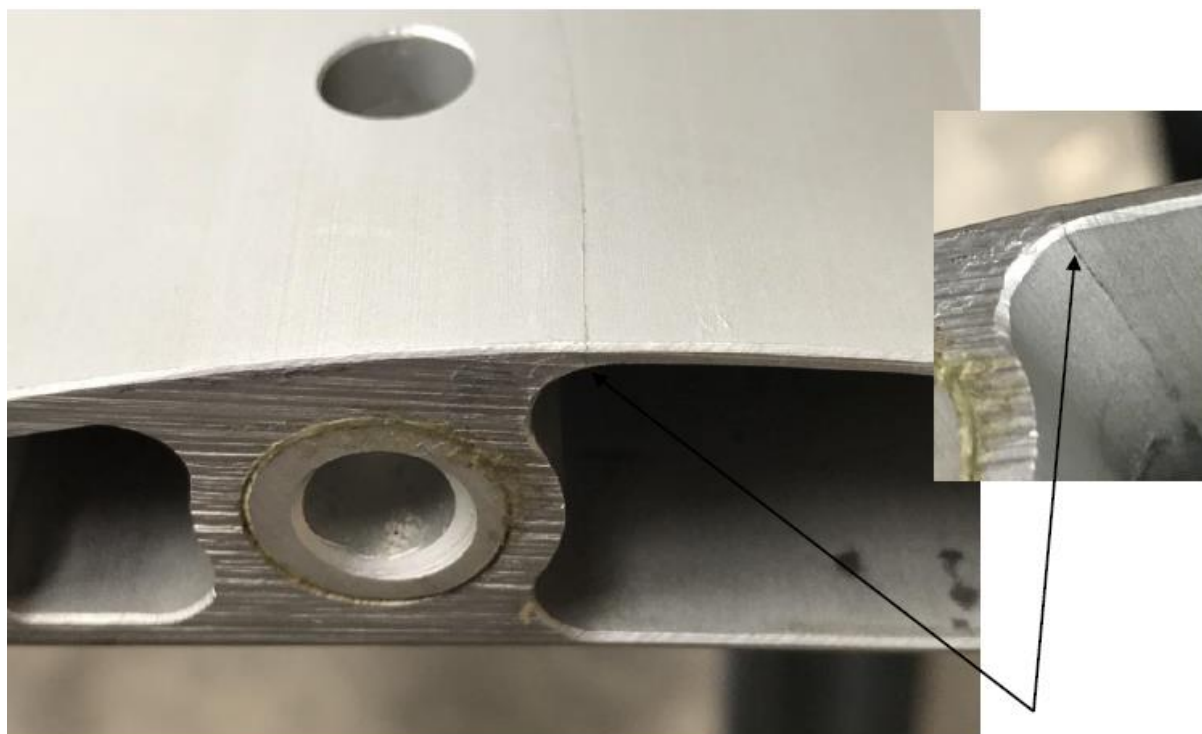
裂纹

靠近螺栓连接部位的叶片根部纵向裂纹

叶片根部纵向裂纹图片。

取下叶片内端盖，用手电筒照明，很容易就看得到是否存在这种裂纹。

叶片根部区域裂纹，无论是螺栓孔上裂纹还是叶片根部纵向裂纹，一律不允许出现。
