| 标题: Calidus 机身检查 | | |
| AG-SIL-2019-01-B-EN | | 符合类:<br><br>A—强制<br>B – 推荐<br>C—可选 |
| 旋翼机类型&型号:<br>所有 AutoGyro Calidus | 受影响的旋翼机系列号:<br>所有 AutoGyro Calidus | |

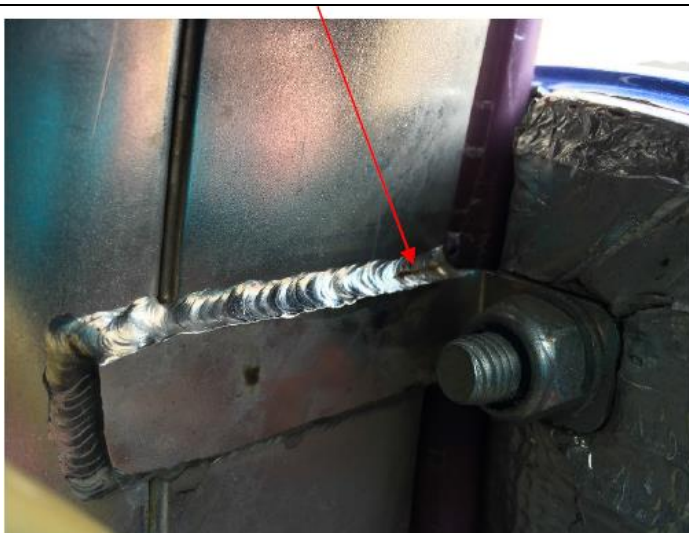
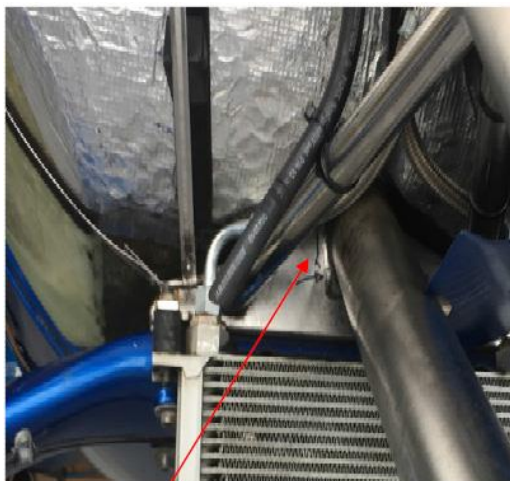
检查右侧上部机身支架的焊接处

这些问题不是严重的安全问题，涂上相应的 Service Repair SAR-020 (机身支架)、023 和 024 即可解决。这也是长期疲劳所致，与操作使用有关，通过每 100 小时定期检修可以解决。

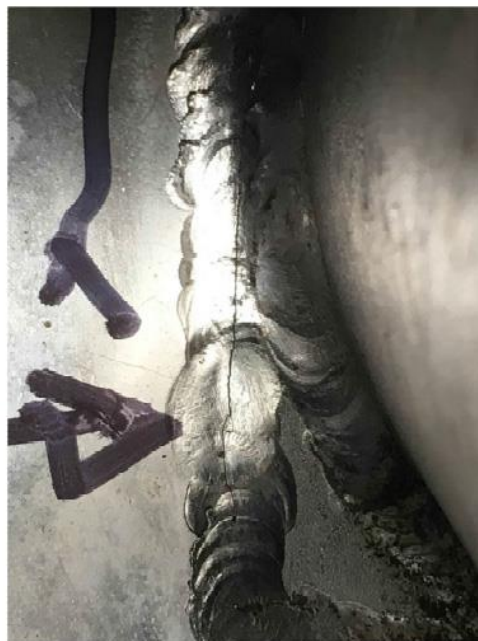
后支架与主轴/龙骨管之间的裂纹位置（可能在主轴任意一侧）
