标题：气动离合器（三、四代） - 离合器片的磨损极限	
AG-SIL-2021-02-EN	生效日期： 2021 年 5 月 10 日
适用性：	
旋翼机类型与型号： Calidus、Cavalon、MTO2017	受影响系列号： 装有气动离合器及离合器片、没有磨损指示槽的所有机型
以目前或后续版本的维护保养手册为准。	见 AutoGyro 网站
<p>此表是 AutoGyro 公司对产品使用中发现的需采取控制或整改措施的问题做出的回应，或作为飞机改装公司的服务信息。</p> <p>请拨打 49(0)5121 88056-00 或发邮件至 airworthiness@auto-gyro.com，与 AutoGyro 公司联系，寻求帮助。</p>

本服务信息函的原因及概述

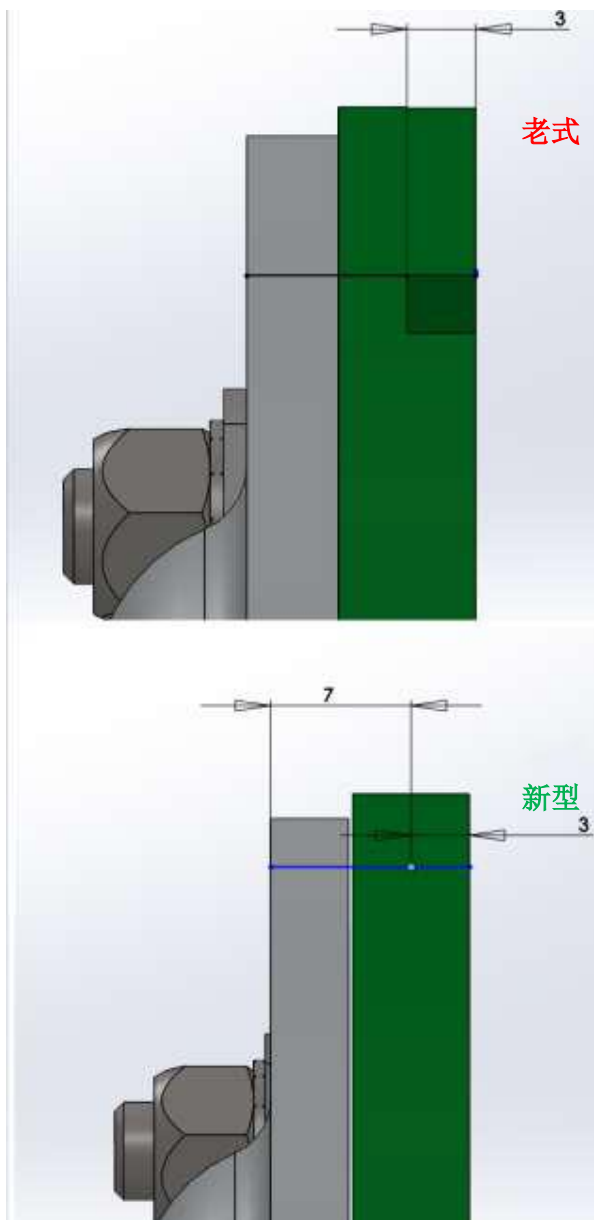
根据下图，无论是否有磨损极限槽，离合器垫和垫板的最小厚度都是 7 毫米（如下图所示）。

更改旋翼机的离合器片磨损指示极限时，必须按所在国家的要求记录在案。
