生效日期

2017.05.05

本服务通告适用于2007年12月前控制杆对角斜切的所有MT03和改造的MT03到MT0sport。

服务通告

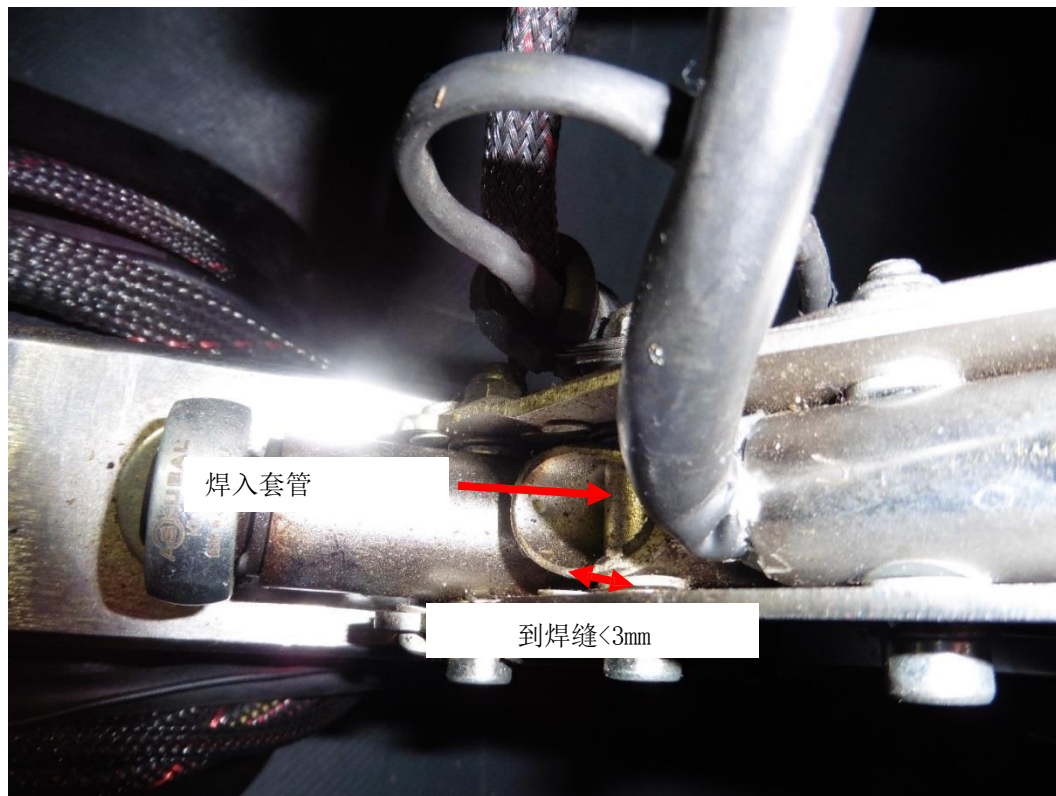
在上控制杆与前控制手柄连接处发现了焊接开裂和后续管子损坏的情况。一般在维护时或飞行前检查时会发现这一问题，所以本通告的目的是为强调检查此零件的需要。

图1：斜切式老式控制杆

- 1 拆下管子和手柄侧板之间的固定螺栓。
- 2 检查管子末端内焊入的套管是否牢固，焊口无开裂。
- 3 检查控制杆的杆末端和焊缝外壁之间是否下切超过3mm。
- 4 矫正：如果下切限位超过3mm，请拆除控制杆（凸轮轴）并按厂家维护手册更换新的控制杆。联系AutoGyro服务部获取匹配零件。
- 5 如果控制杆还可以继续使用，按厂家维护手册换上新的尼龙自锁螺母，重新装上螺栓。

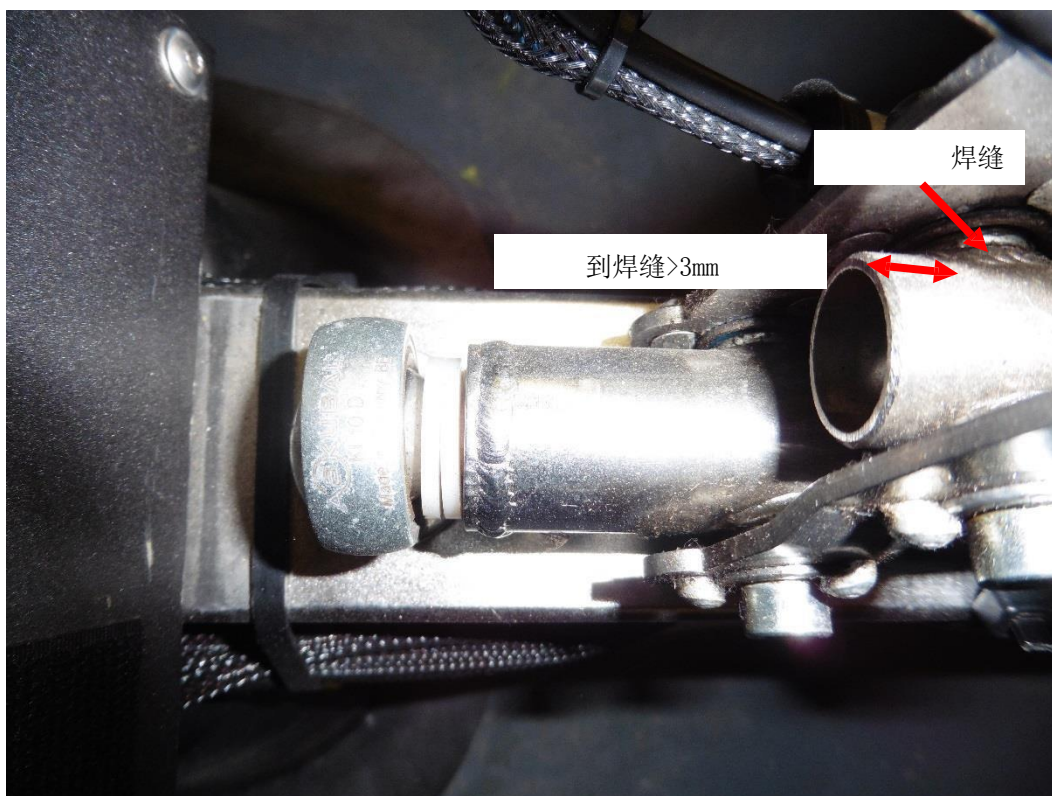
图2：非切式新型控制杆

另外，如果原来的零件超出了建议的尺寸，这种检查还有机会用新一代改进零件替换现有的管子。
