标题：Calidus 914 发动机空气滤清器-炎热国家的选装位置		
AG-SB-2020-06-C-EN		合规类别：  <b>A-强制</b> <b>B-推荐</b> <b>C-可选</b>
适用性		
飞机类型和型号：  AutoGyro Calidus	受影响的序列号：  在炎热国家运行的配备了 Rotax 914 发动机的 Calidus	
待参考的维护手册是本次声明或后续的版本。		根据 AutoGyro 网站
本表格是 AutoGyro GmbH 针对在用产品中发现的问题做出的回应，要求采取遏制或纠正行动，或作为飞机改装公司的维修信息。		
如需帮助，请拨打 49（0）5121 88056-00 或发送电子邮件至 <a href="mailto:airworthiness@auto-gyro.com">airworthiness@auto-gyro.com</a> 联系 AutoGyro。

AG-SB-2020-06-C-EN

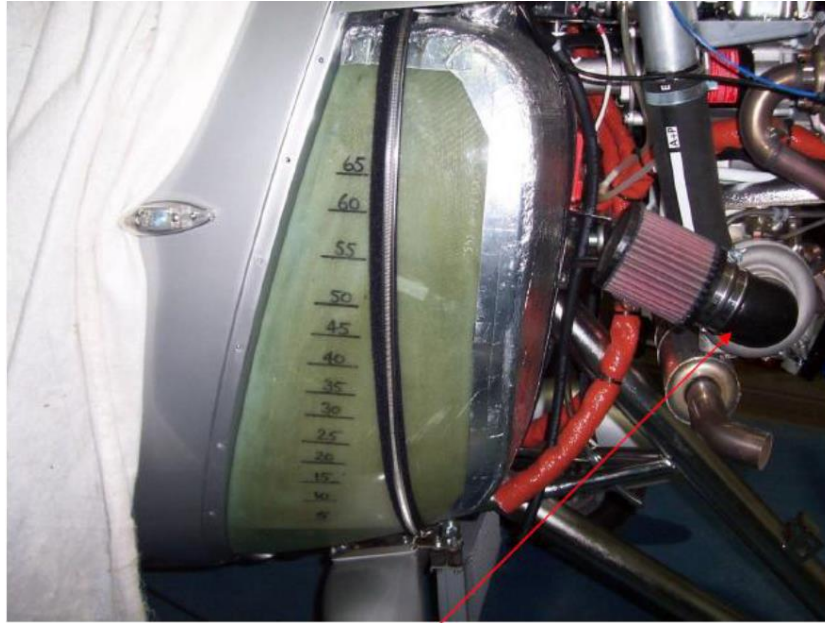
(图 1)

对于配有 914UL 涡轮增压发动机的 Calidus 飞机，当在炎热环境条件下运行或使用高功率设定长时间慢速飞行时，现已发现 Rotax 涡轮控制装置（TCU）可检测压缩空气的过温并限制功率输出。发动机整流罩内部的进气口位置加剧了这种情况，因此在整流罩外部重新定位进气口将提供更冷的进气。这是通过在排气孔正上方的发动机整流罩上切割一个延伸管和孔实现的。该管通过管夹与涡轮增压器进口相连，方法与原滤清器安装相同。新的孔口不会显著影响整流罩的强度，但需使用 1.5mm 保险丝防止整个装置脱落。

修改前的进气口

1. 按照 AMM 工作单 52-00-00 4-1 中的说明，拆卸上部发动机整流罩和左下部发动机整流罩。
2. 拆卸现有的空气滤清器装置（图 1）并用一层胶带覆盖涡轮进气口。
3. 暂时重新连接下部发动机整流罩，向下和向后观察，标记左侧整流罩的表面，使其与涡轮进气口的中心对齐。
4. 在整流罩上钻一个直径为 3mm 的定位孔，并使用钢丝探针验证该孔是否与中心对齐。如有必要，钻第二个孔。
5. 用孔锯将孔径增加至 100mm。
6. 使用手持式研磨机（例如模型打磨工具）将孔修整成大小合适的椭圆形，以便在空气滤清器和延伸管安装到涡轮进口时，滤清器周围存在大约 15mm 的相等间隙。
7. 拆卸左侧发动机整流罩，以便对孔进行最终修整和打磨。
8. 在铝进口管距平端 20mm 处标记，并钻一个 2.5mm 的孔（图 2）。
9. 预组装进口系统，将保险丝穿过上一步的钻孔，穿过滤清器边缘，并进入一个槽（管夹下方）（图 3）。
10. 拆卸临时的涡轮进口覆盖物，并将进口总成安装到涡轮上。
11. 将保险丝从垂直空气输送管上最低的管夹下穿过，拧紧两个新管夹，然后拉紧保险丝，并且用压接端子连接两端。**注：所有夹具、空气滤清管和空气滤清器必须由保险丝拉紧。**
12. 使用真空吸尘器和/或压缩空气喷嘴移除发动机/排气区域的所有碎屑。
13. 装回整流罩。
14. 按照正常的安全做法，固定飞机、启动发动机、预热，然后以满功率运行。在停止发动机前至少冷却 2 分钟。

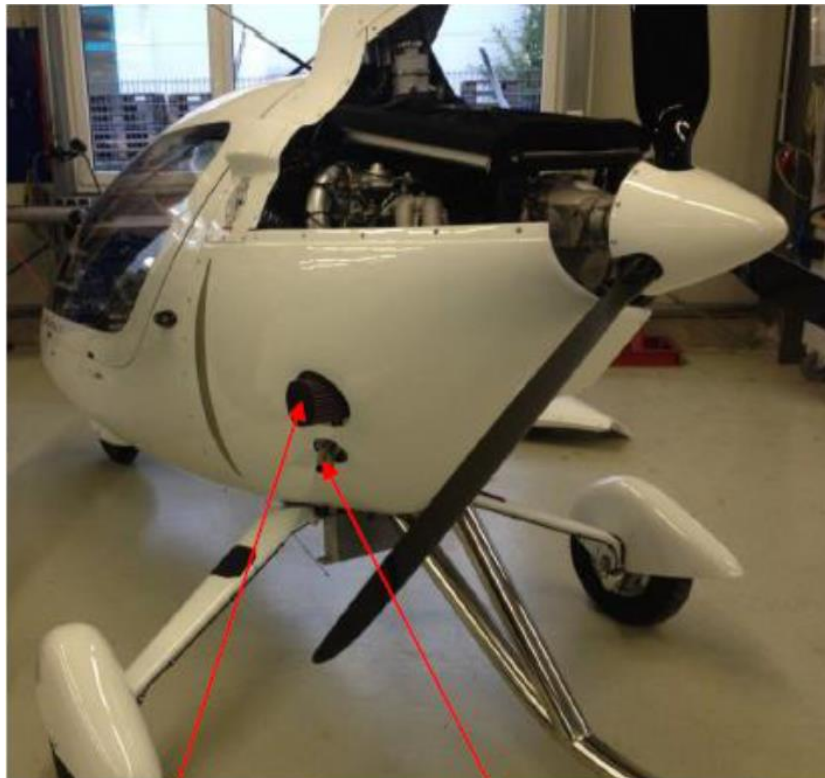
修改后的进气口
