标题: Rotax 915is 发动机吊架左下螺栓垫圈力矩检查**AG-SB-2023-04-B-CN**

生效日期: 2023 年 10 月 09 日

装配有在发动机吊架左下固定处装有螺栓的 915is 发动机的机型

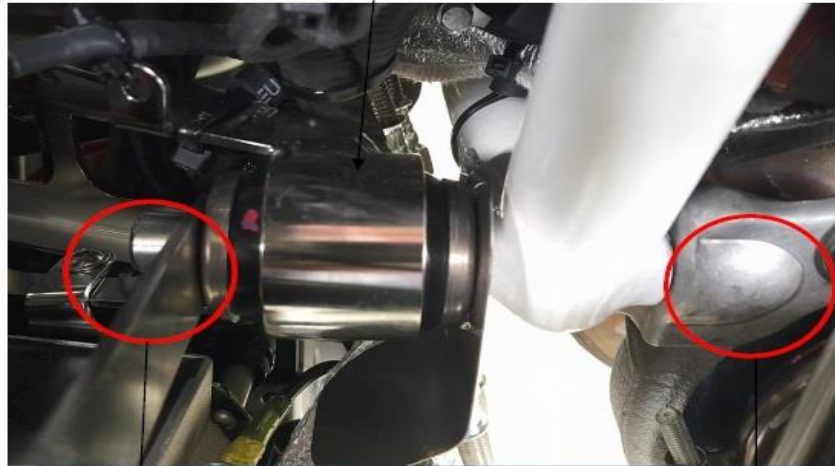
如果飞机安装的是 Rotax 915 iS 发动机，在飞行方向左下方的发动机支架上有一个焊接螺母，则必须检查是否安装了 Nord-Lock 垫圈。

如果该处没有安装 Nord-Lock 垫圈，请小心拧松螺母并卸下螺栓。必要时用起重机或类似工具支撑发动机。装上 Nord-Lock 垫圈（凸面朝向螺栓头）并装回螺栓，已将发动机从起重机上松开，螺栓用 56Nm 扭矩拧紧。

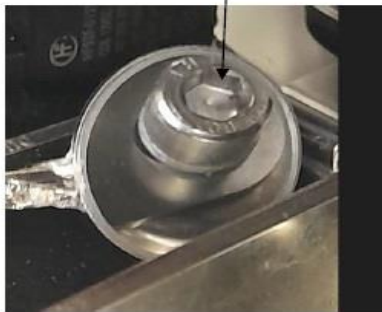
装上 Nord-Lock 垫圈的螺栓

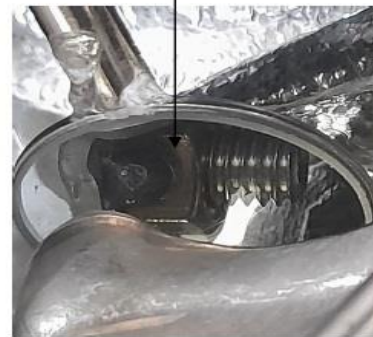
焊接在涡轮增压器支架上的固定螺母
