标题：第三代旋翼头检查		
AG-SB-2022-09-B-CN R2	生效日期：2022 年 10 月 7 日	符合性分类： A——强制 B——推荐 C——可选
适用性		
旋翼机类型与型号： 所有装配了第三代旋翼头的 Calidus 及 Cavalon 机型	受影响序列号： 所有装配了第三代旋翼头的 Calidus 及 Cavalon 机型	
以目前或后续版本的维护保养手册为准。		根据 AutoGyro 网站
<p>此表格是 Auto Gyro 公司针对在使用产品中发现的需要采取遏制或整改行动的问题的回应，或作为飞机改造公司的服务信息。如需帮助，请联系 airworthiness@auto-gyro.com。</p> <p>此中文翻译仅为参考，实际操作请以英文原版为准</p>

本服务通告的原因及概述（问题的原因（如已知））

本服务通告的目的是强调在飞行前检查和日常检查时检查旋翼头焊接区域的必要性。

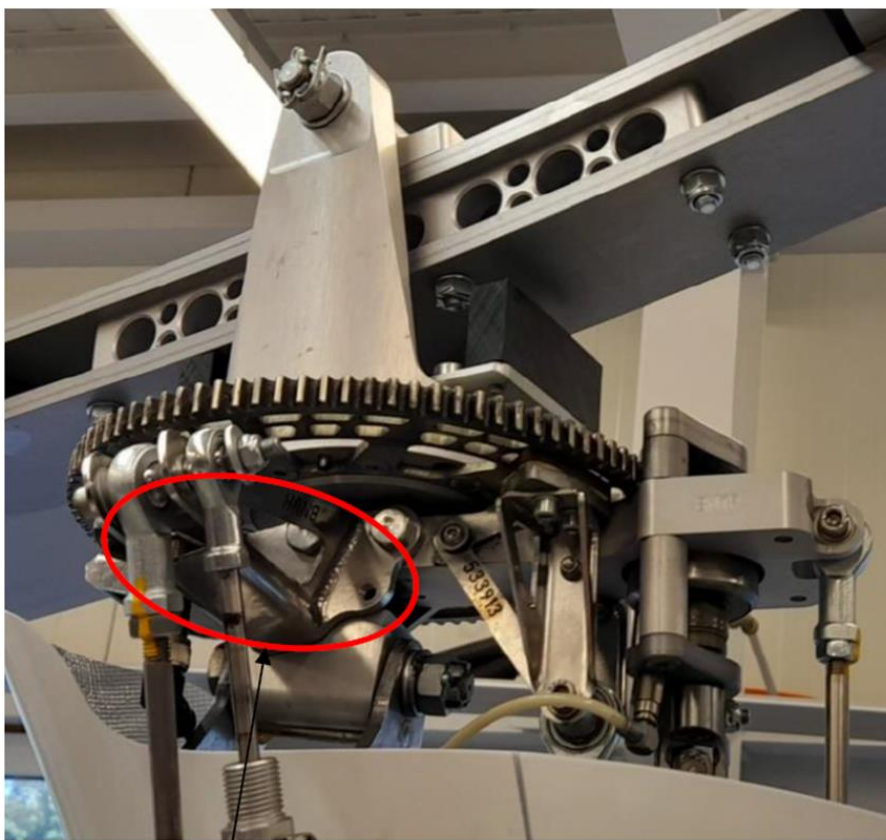
第三代旋翼头

原因：在维修检查中发现少量生产初期生产的第三代旋翼头组件区域有焊缝裂纹。这些焊接区域可被目视检查，应该在飞行前检查及日常检查时被重视。

飞行前检查中要求对旋翼头进行彻底检查。请飞行员/操作人员注意，这包括下图所示的侧板和翻滚控制连杆支架之间的焊接连接。这个焊接区域是没有遮挡的，很便于检查。

红色圆圈中为所需检查焊接区域的支架部件

如果发现裂纹，应按照正常维护程序更换涉及部件。

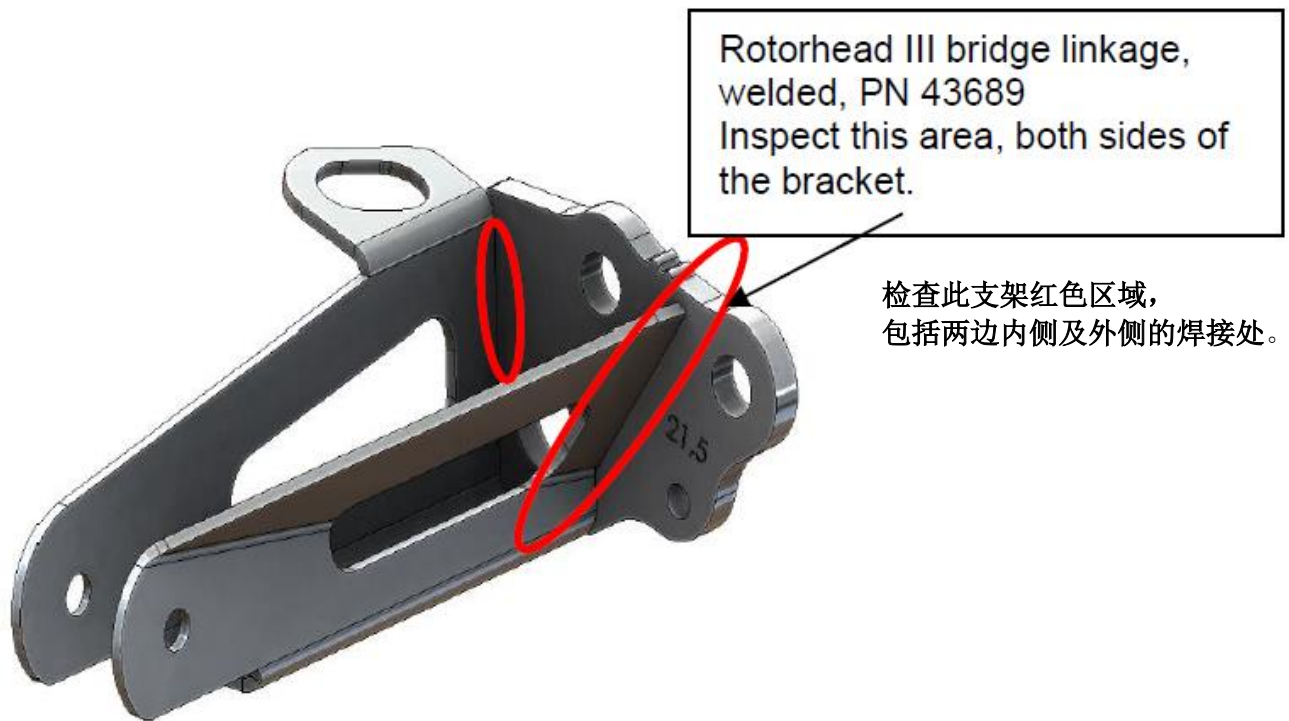
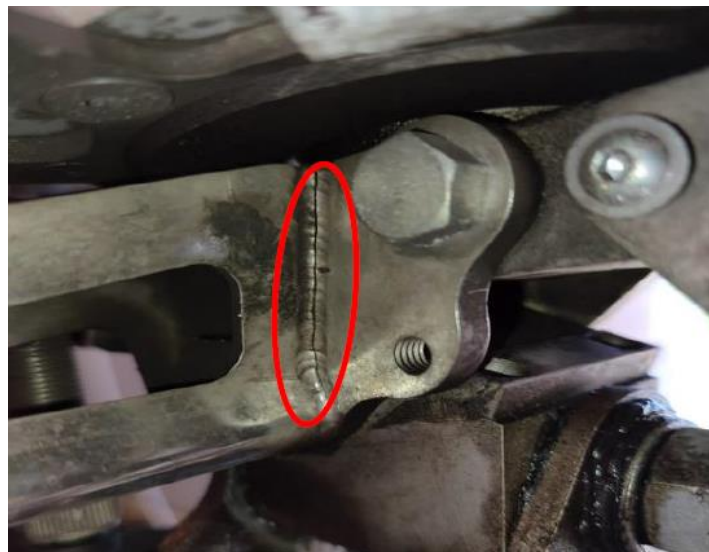
有裂纹的外侧焊缝: 在飞行前检查时，该区域很容易被检查到。

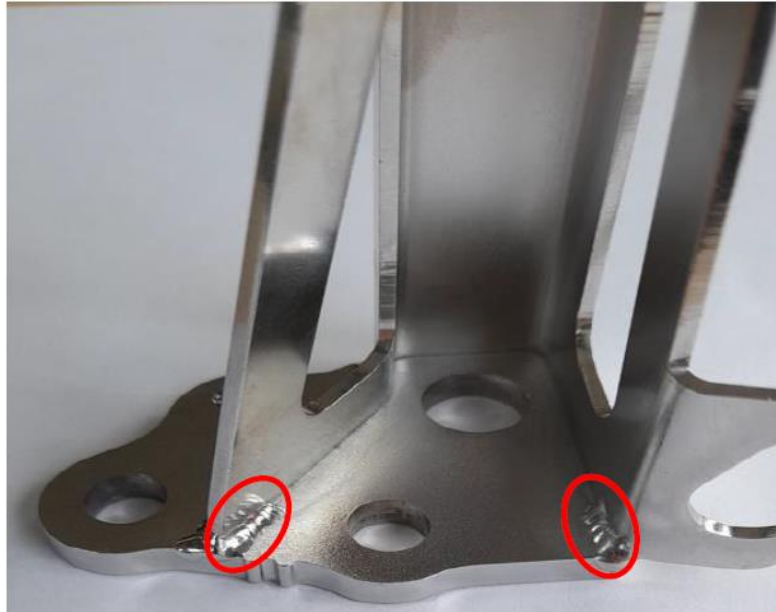
有两代第三代旋翼头翻滚控制连杆支架，第二代的焊接处在支架的内侧上端，于 2019 年发布，如下图，第二代支架可与第一代支架互替。

注意: 支架印有尺寸(21.5 和 22.5)。如果更换，请确保正确的尺寸安装!
