标题：机身龙骨检查		
AG-SIL-2022-1-EN		发布： 2022 年 8 月 15 日
适用性		
飞机类型与型号： MTOsport 2017	受影响序列号： 所有 MTOsport 2017	
要参考的维护手册是本版本或后续版本。		根据 AutoGyro 网站
此表格是 AutoGyro GmbH 针对在役产品中发现的需要遏制或整改行动的问题的回应，或作为飞机改造公司的服务信息。如需帮助，请联系 AutoGyro，邮箱： airworthiness@auto-gyro.com 。		
此中文翻译仅为参考，实际操作请以英文原版为准

本服务信息函的原因及概述

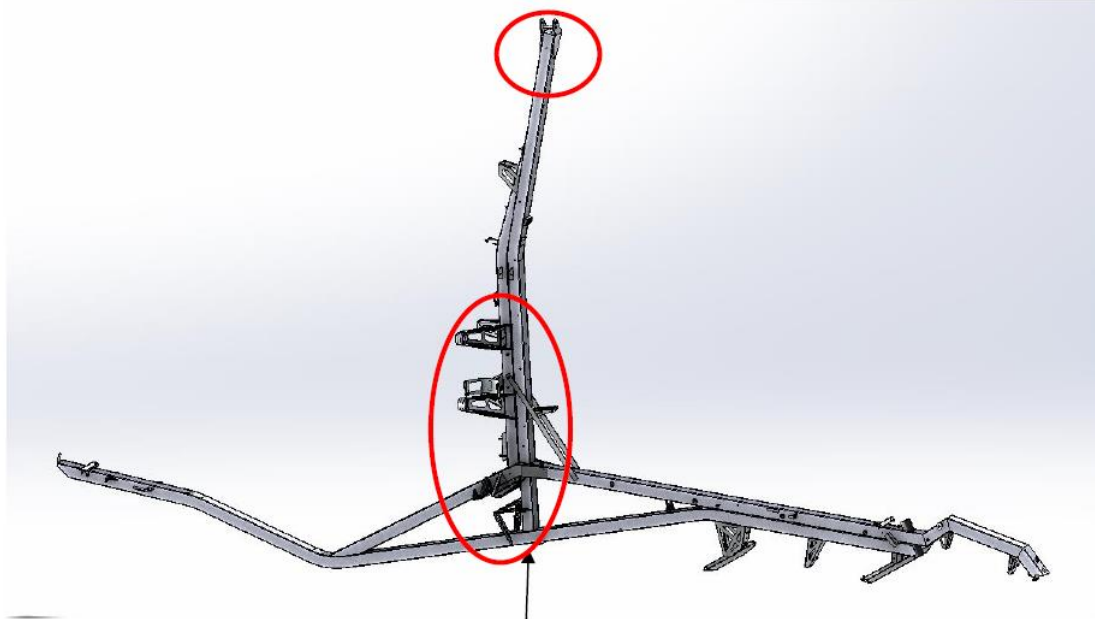
如果是分离式机身龙骨，损坏可能发生在下发动机支架下方、起落架支架和上桅杆 (PN 43545) 的支架上。

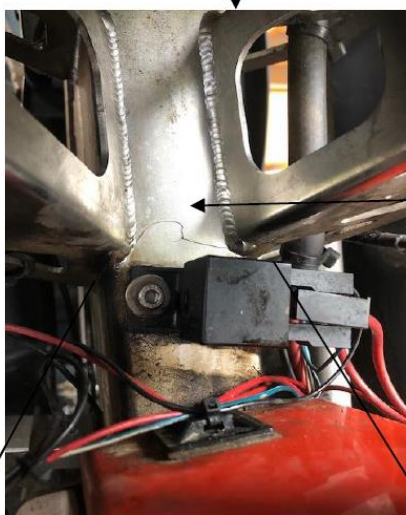
发动机支架左侧和右侧之间的裂纹

标准工具。建议维护人员配备合适的照明设备和工具，以便能够有效地查看机身。如果怀疑有裂纹但裂纹不清晰，则应按照制造商的说明书采用合适的着色渗透探伤。

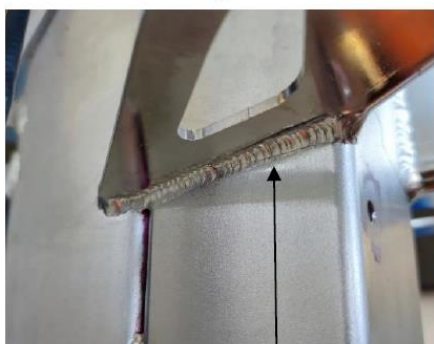
左侧底面焊接处裂纹

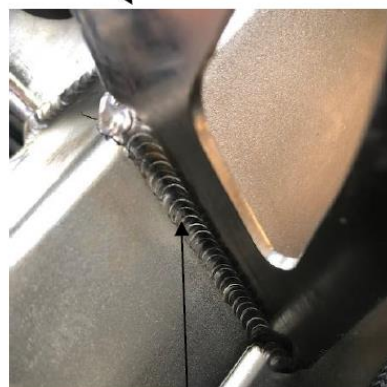
右侧底面焊接处裂纹
