标题: 92 滑油恒温器升级		
<b>AG-SB-2021-03-C-CN</b>	生效日期: 2021.07.22	符合性分类:  <b>A—强制</b> <b>B—推荐</b> <b>C -选择</b>
适用性		
机型与型号:  所有旋翼机型号	受影响序列号:  所有旋翼机型号	
以当前版本或后续版本的维护保养手册为准。		见 AutoGyro 网站。
<p>此表是 AutoGyro GmbH 针对产品使用中发现需要采取遏制或整改措施的问题作出的回应， 或作为飞机改造公司的服务信息。</p> <p><a href="mailto:airworthiness@auto-gyro.com">寻求帮助请联系 airworthiness@auto-gyro.com</a>。</p> <p>此中文翻译仅为参考，实际操作请以英文原版为准</p>

### 本服务通告的原因及概述（问题的原因（如已知））

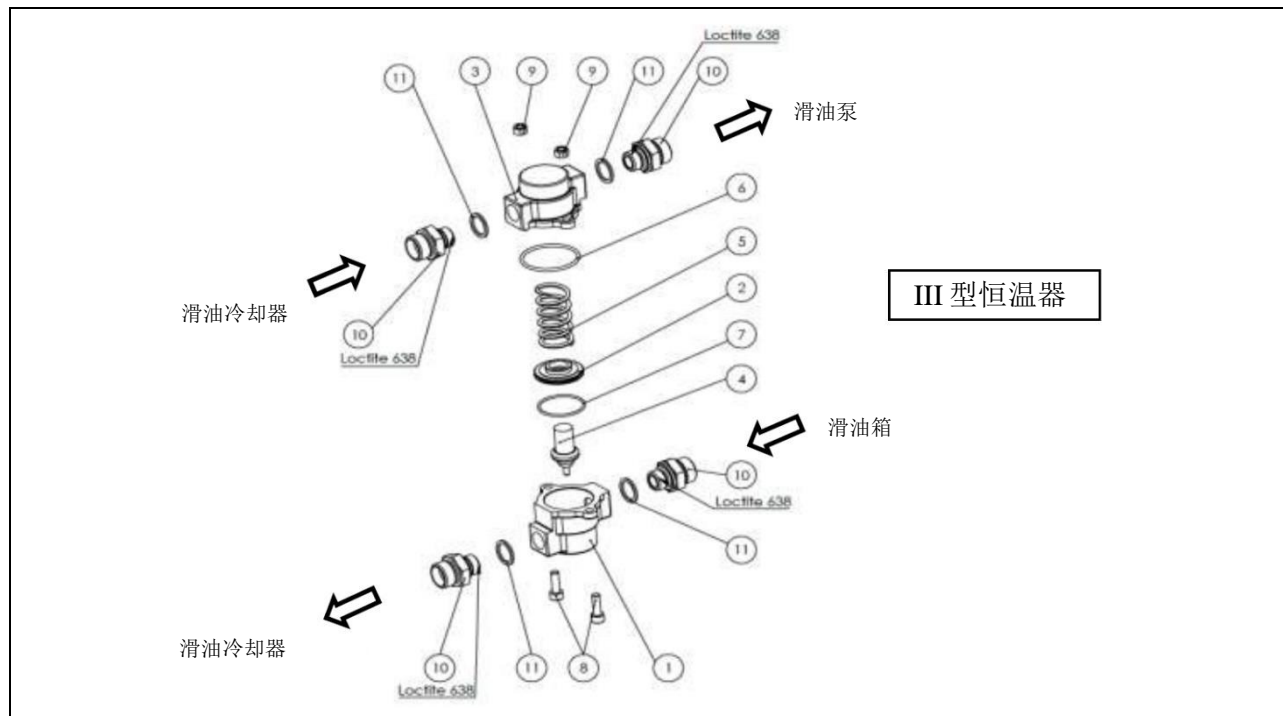
### III 型恒温器（及前一个版本的恒温器，更换过程相同）

市场上的恒温器略有差异。下一页上的图示为 III 型和 IV 型恒温器。各恒温器的基本构造的内部装配都是兼容的，以下说明指导适用于所有的恒温器。

5. 拆卸固定恒温器两个半壳体（1）及（3）的螺钉（8）和螺母（9）。
6. 分开两个半壳体，露出恒温器（4）。
7. 拆卸恒温器（4），装上替换件（48159）。
8. 确保恒温器两个半壳体的配合面干净无油脂，按原来的装配重新安装螺钉（8）和新的 M5 SI 螺母（9）（除非放行工程师认为剩下的有效尼龙扭矩依然有效）。
