标题:气动离合器 III (2017) – 碟盘检查		
AG-SB-2018-05-B-EN		符合类: A—强制 B – 推荐 C—可选
适用范围		
旋翼机类型&型号: 所有 MTO2017 及所有 安装了 III 代旋翼头的 Calidus/Cavalon	受影响的系列号: 所有 MTO2017 及所有 安装了 III 代旋翼头的 Calidus/Cavalon	
参考的维护保养手册是针对这里所述的问题和后续问题。		见奥捷龙网站
这种形式是 AutoGyro GmbH 针对产品服务中发现的需要解决或纠正的问题所做的回复, 或作为飞机改造公司的服务资料。		
要寻求帮助, 可通过电话 49(0)5121 88056-00 或电子邮件 airworthiness@auto-gyro.com 联系 AutoGyro。

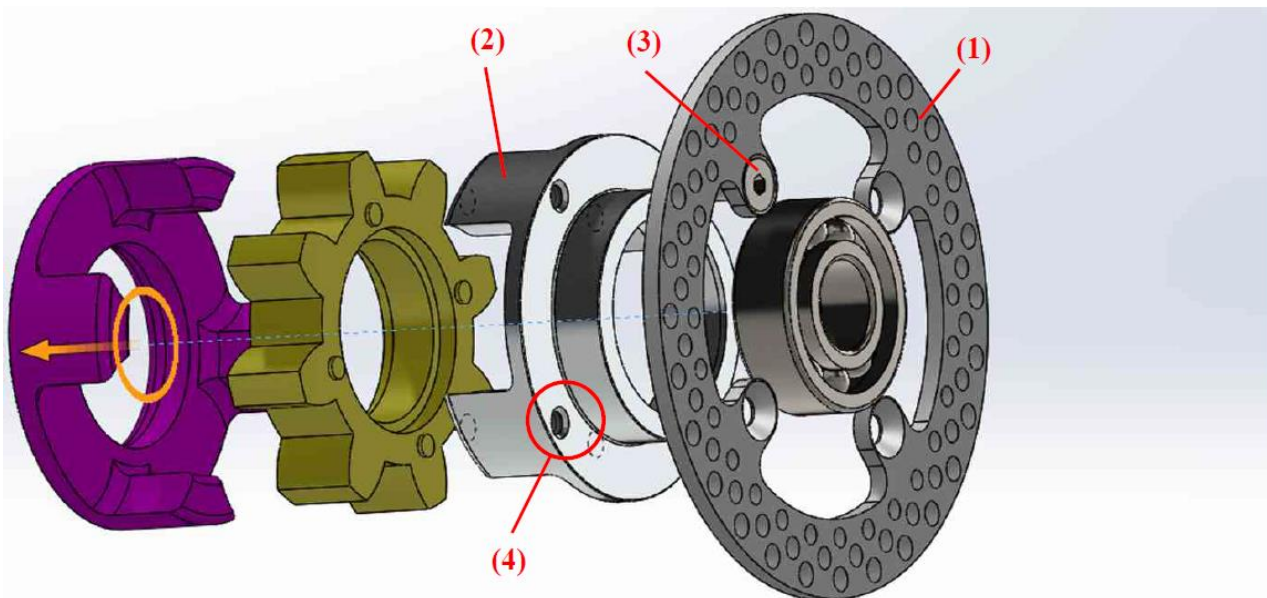
图 1 - 压板组件 (31713)

发现第一批气动离合器 III（2017）前压力片（2）的螺纹孔的倒角不够，不足以匹配固定压盘 PKII（1）的沉头螺钉。结果是螺钉不能够正常地夹住压盘和压板，可能导致松动、咯咯响以及连接处磨损。

1. 拆卸需拆除的整流罩，以接近离合器。
2. 按《旋翼机维护保养手册》工卡 63-11-10 4-1 从发动机上拆卸离合器。
3. 按《旋翼机维护保养手册》工卡 63-11-10 8-1 第 4 部分拆卸固定在离合器上的中心螺栓，将压力盘组件（31713）留在离合器上。
4. 从离合器上取下压力盘组件（31713），并拆下用于固定压盘（1）和前压力片（2）的 4 个螺丝（3）。
5. 检查前压力片（2）上的压盘（1）和/或检查压盘（1）上的孔是否有转动迹象。如有损坏，更换（零件 23604）。
6. 检查整个离合器组件是否还有其它损坏，更换受影响的零件（如压力盘组件 31713 安装架）。

7. 检查前压力片 (2)，确保螺纹孔 (4) 的倒角深度为 1mm，且倒角为 45°。如果不是，用适合的倒角工具重新加工。
8. 按拆卸时的相反顺序重新组装离合器。
9. 按《旋翼机维护保养手册》工卡 63-11-10 4-1 把离合器组装到发动机上。
10. 重新装上之前拆卸的整流罩。
11. 在适合的安全区内的地面上驱动旋翼机，同时对离合器进行转动前的功能检查。
12. 在旋翼机的文件内注明服务通告的执行情况。
