AG-SIL-2017-01-A-EN – Calidus 机架上主梁侧板

A类

生效日期
2017.01.09

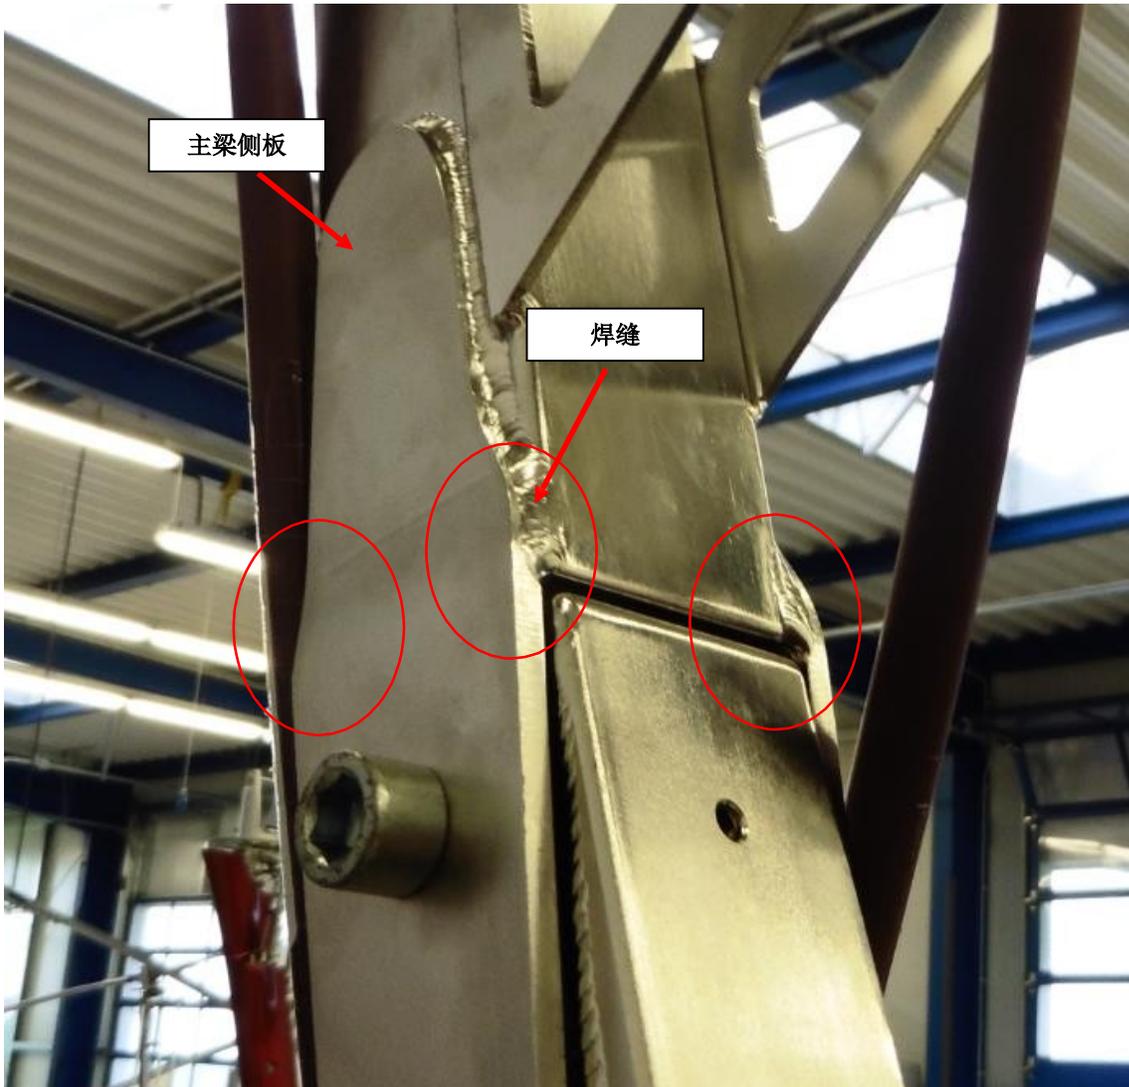
图 1: Calidus 上下主梁连接 (新)

发现上主梁与下主梁之间的连接侧板有严重裂纹的情况。

- 仔细检查上主梁到下主梁之间侧板是否有裂纹（见图 1 和图 2）。
- 检查到下主梁侧板的焊缝是否有裂纹（见图 1）。
- 改正：如发现裂纹，则更换 Calidus（上主梁）主机架顶部。

- 1 去掉主梁整流罩。
- 2 检查主梁连接侧板及其焊缝是否有裂纹（见图 1 和图 2）。用放大镜等相应的设备进行检查。
- 3 如果发现裂纹：测量两孔之间的间距（85mm 或 100mm）。订购相应的备件。
- 4 如果要更换主梁，则根据旋翼机维护保养手册进行更换，并在旋翼机履历本或文件中记录更换工作。如果不需要更换主梁，则在旋翼机履历本或文件中记录已完成检查工作及发现的结果。
- 5 根据旋翼维护保养手册重新重新装上主梁整流罩和其它拆下零部件。

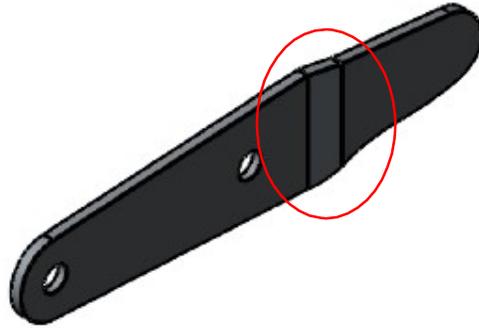
图 2: Calidus 上下主梁连接 (旧)

仔细检查这里，4个位置
