标题: 冷却液液量指示的判读		
AG-SIL-2018-03-A-EN		类别: A - 强制 B - 推荐 C - 可选
适用范围		
旋翼机型号: MT0sport 系列机型	受影响飞机的序列号: 安装了带有内置液面观察口的 铝制冷却液箱的机型	
参考维护保养手册是针对这里所述的问题和后续问题。		见奥捷龙网站
<p>这种形式是 AutoGyro GmbH 针对产品服务中发现的需要解决或纠正的问题所做的回复, 或作为飞机改造公司的服务资料。</p> <p>要寻求帮助, 可通过电话 49(0)5121 88056-00 或电子邮件 airworthiness@auto-gyro.com 联系 AutoGyro。</p>

此服务信函的原因和概述（所知的问题的原因）

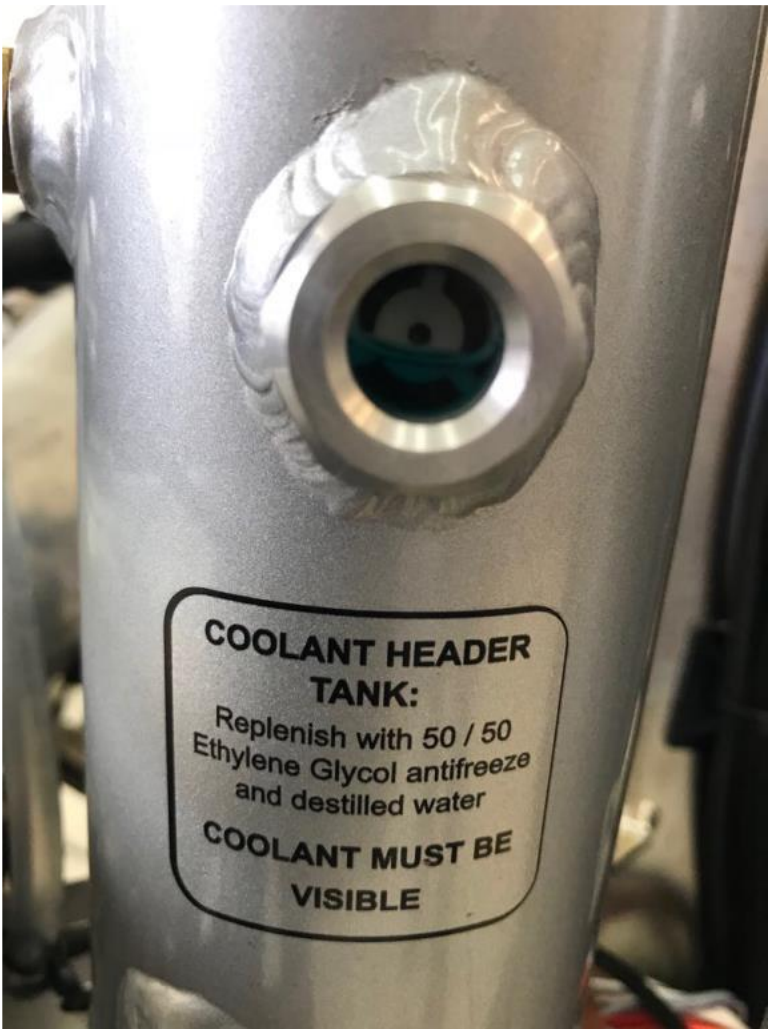
但是在最近飞机装配过程中我们发现有时候冷却液滴会呈半圆形状挂在观察孔上，这会导致检查人员对冷却液量的误判，误认为液量充足。

如果检查员在检查时发现液面观察孔清澈无液量显示或者只有液滴呈半圆形状挂在观察孔上，这说明冷却液量过低，需添加冷却液。

冷却液滴呈半圆形状挂在观察孔上

如发现如上图所示的情况，则需要添加 Ethylene Glycol（乙二醇）与蒸馏水 1：1 兑开的冷却液，建议使用原厂提供的冷却液。在添加完毕后再次检查冷却液液量并请确保盖子已盖紧。
