标题:变距螺旋桨齿轮箱大修		
AG-SB-2017-05-B-EN		符合类:
适用范围		A—强制 B – 推荐 C—可选
旋翼机型号: 装有 DL3-68VP 变距螺旋桨的 AutoGyro 旋翼机类型	受影响的旋翼机序列号: 装有 DL3-68VP 变距螺旋桨的 AutoGyro 旋翼机类型	
参考维护保养手册是针对这里所述的问题和后续问题。		见 AutoGyro 网站
这种形式是 AutoGyro GmbH 针对产品服务中发现的需要解决或纠正的问题所做的回复, 或作为飞机改造公司的服务资料。 要寻求帮助, 可通过电话 49(0)5121 88056-00 或电子邮件 airworthiness@auto-gyro.com 联系 AutoGyro。

AG-SB-2017-05-B-EN

服务通告的原因和概述（如果知道请说明问题的原因）

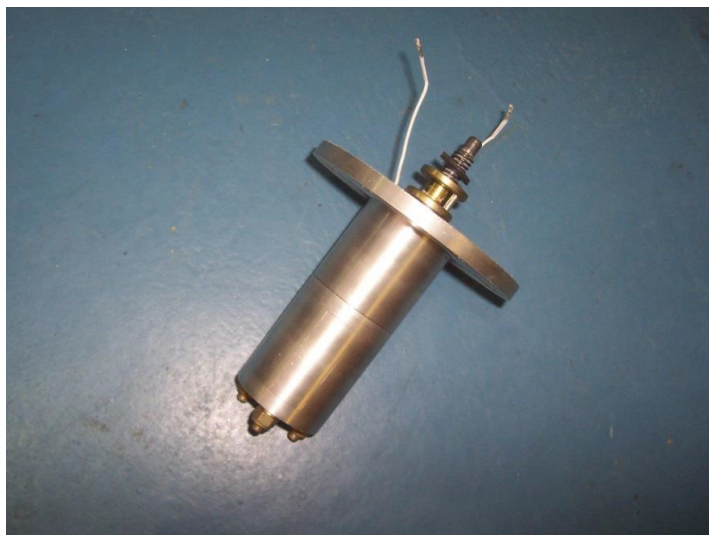
拆下马达/齿轮箱总成

7. 参照螺旋桨手册拆下三个桨叶，然后拆下马达/齿轮箱总成。

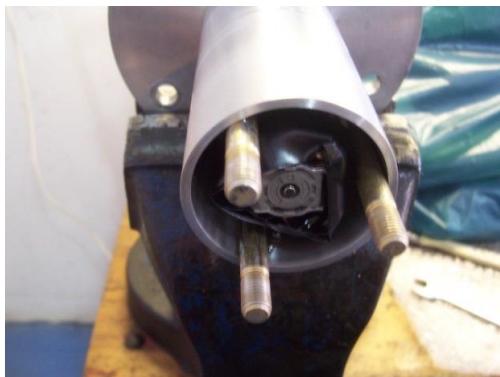
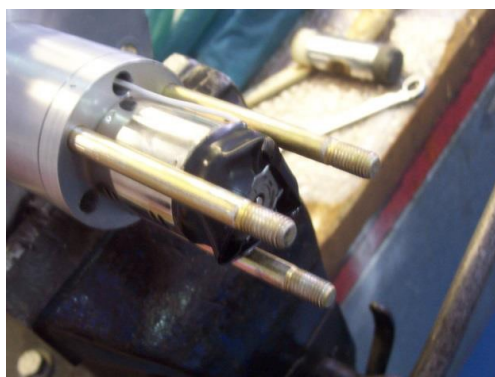
8. 用 1/2 英寸 AF 开口扳手逐步松开三个螺母。轻敲并拉出端帽，然后从突出的螺柱上取下套管露出电动马达。

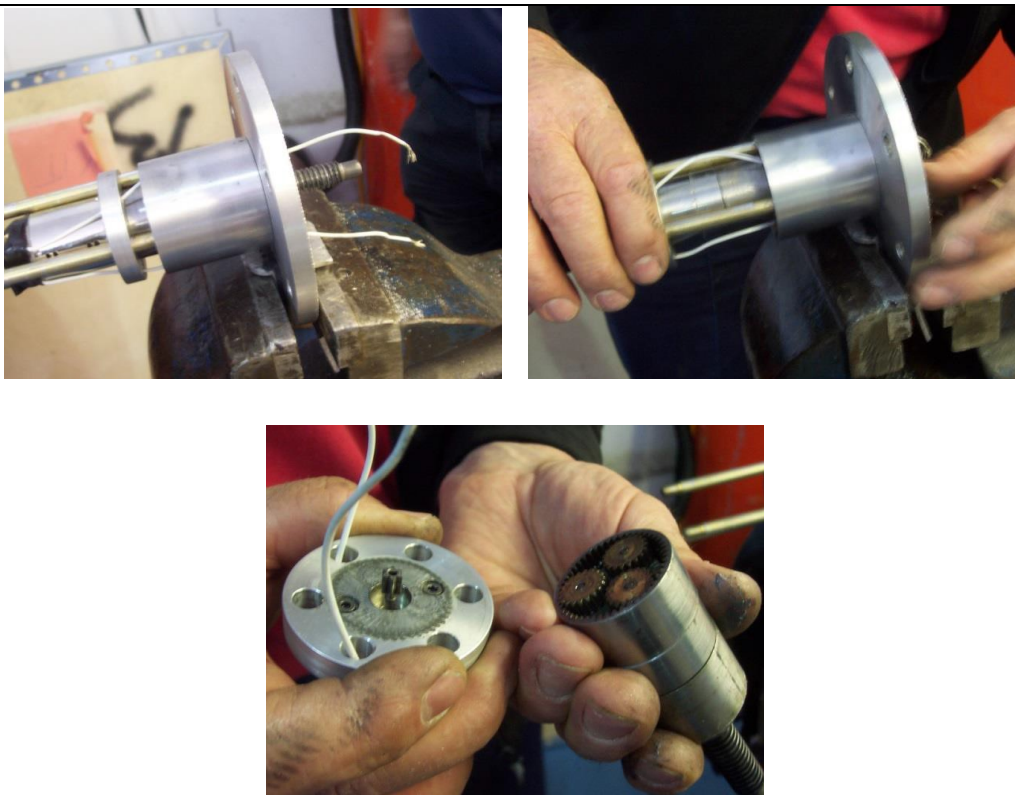
9. 用塑料锤轻敲法兰内的导向螺丝的末端，直至松开马达和行星齿轮箱。小心 - 不要掉落齿轮！注意！马达末端上的小齿轮是滑动装配的！

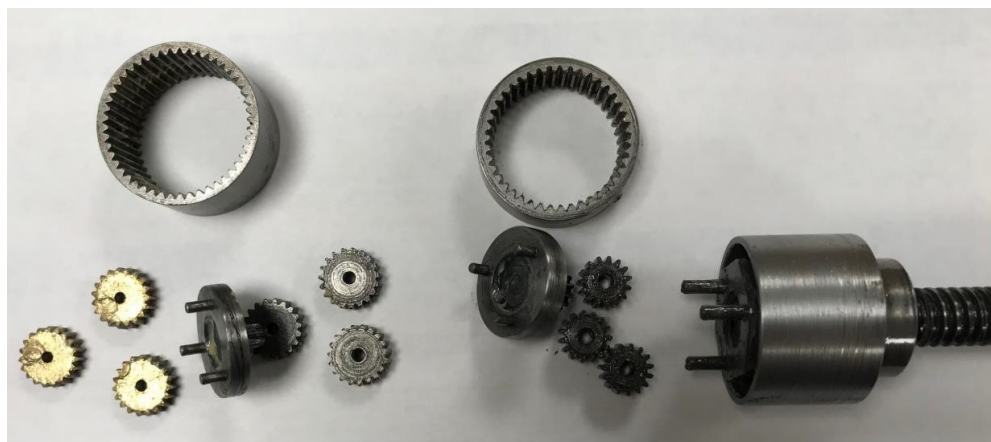
10. 有三层齿轮。拆卸和清洗时一定要保持三层始终为一组。

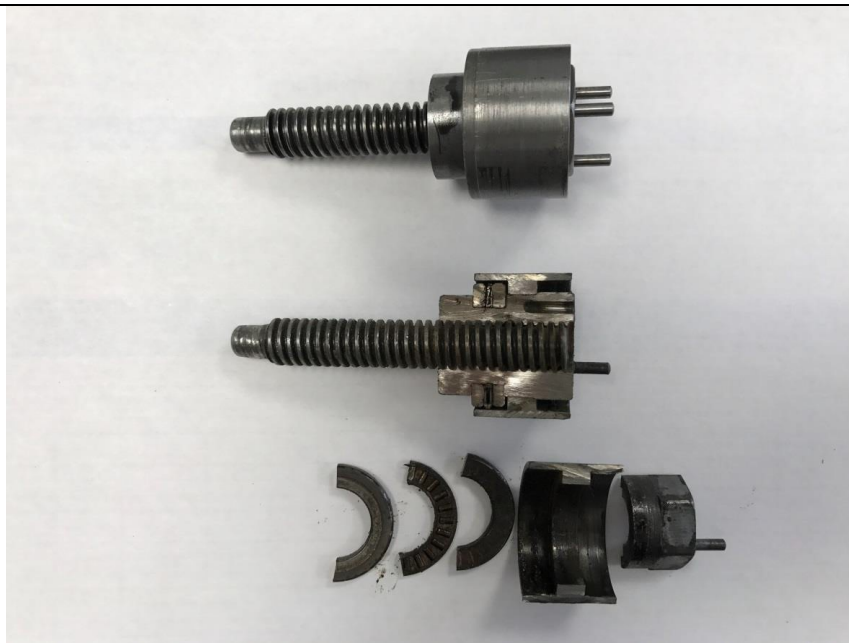
11. 用适合的溶剂（如 Amberklene LO30）或刹车清洁剂从齿轮箱组件和马达安装板上仔细清除所有的润滑脂。
12. 导向螺母/螺母组件无法这样拆卸，所以组件整体清洁，用压缩空气清除碎屑。确保零件转动自如顺畅。下面给出了此组件的断面视图供参考。

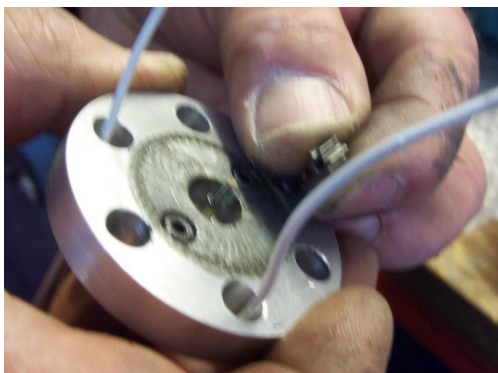
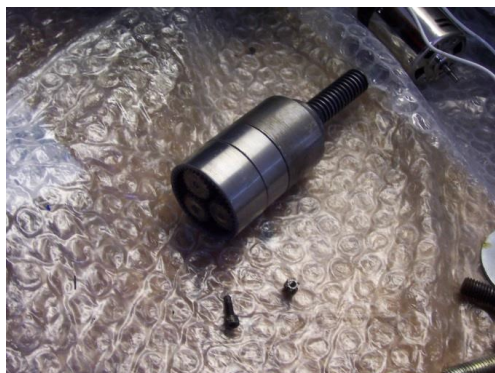
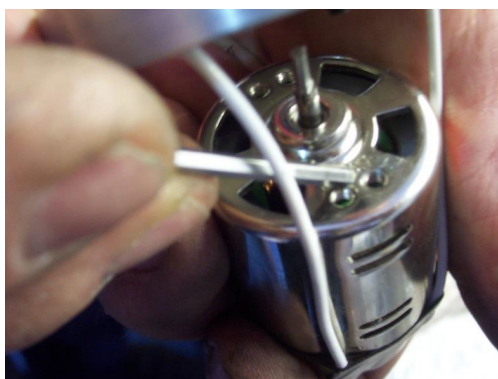
13. 如果要安装新马达，先拆下中心小齿轮，再松开把电动马达固定到安装板上的两个帽螺丝。两根电缆穿过正确的小孔，把新马达安装到安装板上，确保选择正确的 PCD 螺纹孔，在螺纹上涂 Loctite 243 胶。
