标题：前轮叉检验		
AG-SIL-2020-02-EN		发行时间： 2020 年 11 月 30 日
适用性		
飞机类型和型号： MTO2017, Calidus&Cavalon	受影响的序列号： 所有	
待参考的维护手册是本次声明或后续的版本。		根据 AutoGyro 网站
本表格是 AutoGyro GmbH 针对在用产品中发现的问题做出的回应，要求采取遏制或纠正行动，或作为飞机改装公司的维修信息。		
如需帮助，请拨打 49（0）5121 88056-00 或发送电子邮件至 airworthiness@auto-gyro.com 联系 AutoGyro。

维修信息信函原因及概况

本维修信息信函为各型号前轮叉的检验提供了更清楚的说明。

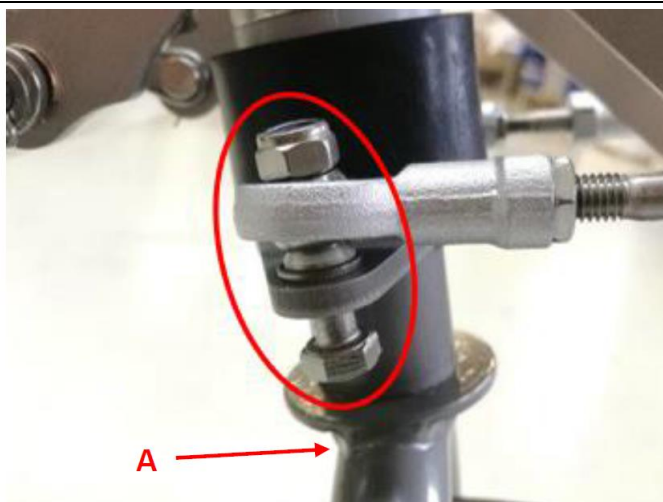
图 2

1. 通过在尾梁龙骨管上放置一个配重袋或类似物，或在机鼻下放置一个合适的支撑物，将前轮从地面升起。
2. 拆卸将座舱仪表板右侧固定的 3 个螺钉，以接近前轮固定螺栓（第 4 页，图 1）。
3. 断开前轮推杆连接螺栓（第 4 页，图 2）。
4. 断开并拆卸前轮叉固定主螺栓（第 4 页，图 3）。
5. 从飞机上拆卸前轮和前叉（第 4 页，图 4）。
6. 从轴上拆卸橡胶减震器，并且清除轴上的所有润滑脂。
7. 使用合适的光源和放大镜，检查完整的前轮叉总成的一般条件，无变形、损坏或焊接处裂纹，需特别注意主轴和前叉之间的环形焊缝（第 5 页，区域“A”，图 2）。
8. 如果怀疑有裂纹，但看不清楚，使用渗透剂（渗透探伤）进行检测。
9. 在任何区域焊接处发现的任何裂纹均需要更换前轮叉总成。
10. 使用 Liqui Moly LM47 润滑叉轴，并且将橡胶减震器装回到前轮叉上。
11. 按照步骤 2 至 5 的相反步骤，将前轮和叉总成重新组装到飞机上。确保按正确的顺序组装 O 型圈、垫圈和螺栓，前叉主螺栓需涂抹 Loctite 243，拧紧至 40Nm（第 4 页，图 3）。
12. 检验前轮总成是否安装牢固、移动自由、无过大间隙。

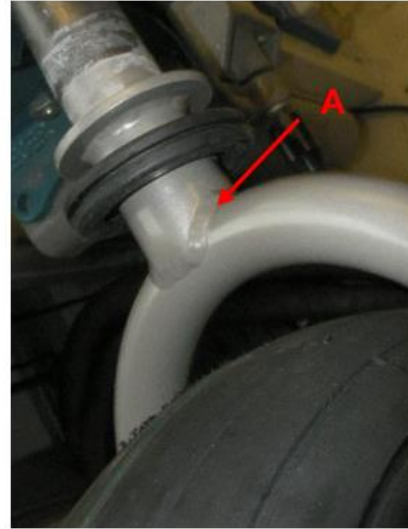
图 2

1. 按照 AMM 工作单 32-20-00 8-1 拆卸前轮总成。注：除非有缺陷，否则没有必要按照规定更换橡胶减震器和 O 型环。
2. 从轴上拆卸橡胶减震器和轮罩（第 5 页，图 1-如果安装）。
3. 清除轴上的所有润滑脂。
4. 使用合适的光源和放大镜，检查完整的前轮叉总成的一般条件，无变形、损坏或焊接处裂纹，需特别注意主轴和前叉之间的环形焊缝（第 5 页，区域“A”，图 2）。
5. 如果怀疑有裂纹，但看不清楚，使用渗透剂（渗透探伤）进行检测。
6. 在任何区域焊接处发现的任何裂纹均需要更换前轮叉总成。
7. 使用 WHS2002 润滑叉轴，并且将橡胶减震器和轮罩（如果安装）组装到叉上。
8. 根据 AMM 工作单 32-20-00 8-1，将前轮和前叉总成重新组装到飞机上。确保按正确的顺序组装 O 型圈、垫圈和螺栓，前叉主螺栓需涂抹 Loctite 243，拧紧至 40Nm（第 5 页，图 3）。

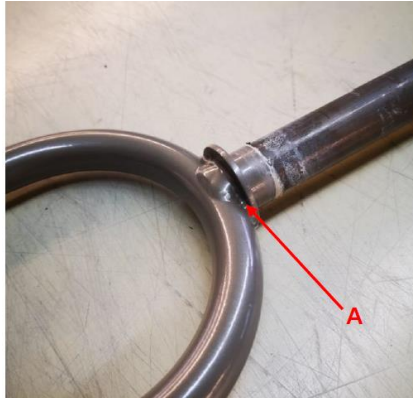
图 1

1. 按照 AMM 工作单 32-20-00 8-1 拆卸前轮总成。注：除非有缺陷，否则没有必要按照规定更换橡胶减震器和 O 型环。
2. 从轴上拆卸橡胶减震器和轮罩（如果安装）。
3. 清除轴上的所有润滑脂。
4. 检验完整的前轮叉总成一般条件，无变形、损坏或焊接裂纹，特别注意轴和叉之间的环形焊缝（第 6 页，区域“A”，图 1）。
5. 如果怀疑有裂纹，但看不清楚，使用渗透剂（渗透探伤）进行检测。

6. 在任何区域焊接处发现的任何裂纹均需要更换前轮叉总成
7. 使用 WHS2002 润滑叉轴，并且将橡胶减震器和轮罩（如果安装）组装到叉上。
8. 根据 AMM 工作单 32-20-00 8-1，将前轮和前叉总成重新组装到飞机上。确保按正确的顺序组装 O 型圈、垫圈和螺栓，前叉主螺栓需涂抹 Loctite 243，拧紧至 40Nm（第 6 页，图 2）。
9. 检验前轮总成是否安装牢固、移动自由、无过大间隙。
