<b>标题: Calidus 主梁桅杆支架更换</b>		
<b>AG-SB-2022-01-C-EN</b>	<b>生效日期: 2022 年 4 月 5 日</b>	<b>符合性分类:</b>  <b>A——强制</b> <b>B——推荐</b> <b>C——可选</b>
<b>适用性</b>		
<b>旋翼机类型与型号:</b>  Calidus	<b>受影响序列号:</b>  所有 Calidus 机型	
以目前或后续版本的维护保养手册为准。		根据 AutoGyro 网站
<p>此表格是 Auto Gyro 公司针对在使用产品中发现的需要采取遏制或整改行动的问题的回应, 或作为飞机改造公司的服务信息。如需帮助, 请联系 <a href="mailto:airworthiness@auto-gyro.com">airworthiness@auto-gyro.com</a>。</p> <p style="text-align: center;"><b>此中文翻译仅为参考, 实际操作请以英文原版为准</b></p>

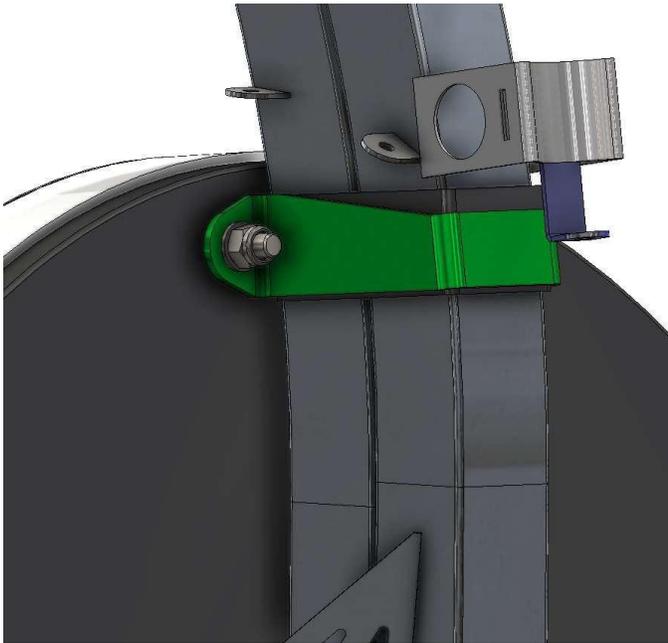
针对同一区域主梁上桅杆至主体安装支架或前桅杆偶尔出现裂纹的报告，AutoGyro 研发了一种修复方法，用单独的支架更换主梁上桅杆至主体安装支架。这样可实现桅杆挠曲，同时仍对前主体牢固固定。这也使得无需焊接即可轻松维修。

主梁桅杆和主体之间改进的连接的 Solidworks 视图。
