服务信函

AG-SIL-2019-03-CN

日期: 2019.09.13

主题: 旋翼叶片检查指南

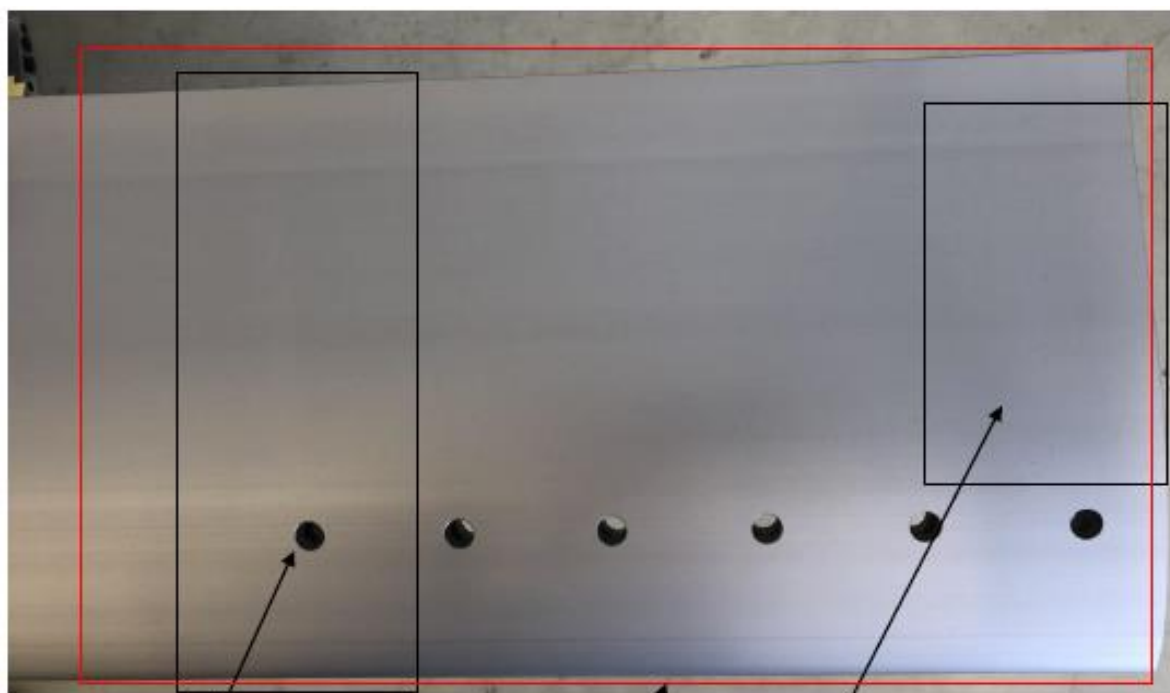
旋翼根部正视图 (RSII, 6 孔连接。这同样适用于 9 孔连接区域)。

外侧螺栓孔区。必须仔细检查上下表面。孔两侧不可出现 ± 100 毫米的裂纹、开裂、凹痕或瑕疵。叶片在该区域任何位置不可出现弯曲。关于 RotorSystem I 见服务通告 SB-034。

叶片上表面该部位有可能出现裂纹。在拆卸时检查，或取下内端盖用手电筒照向内部挤压部分目检。见后面的注释和照片。

整个叶根部位与跷跷板的连接很重要。螺栓孔内必须干净，无毛刺、无腐蚀。应该尽量减少跷跷板夹片 (决定叶片与跷跷板间的安装角度) 与叶片之间的微动磨损，不得磨损叶片表面。夹片的后缘允许有轻微的磨损。

RotorSystem I 与跷跷板连接处必须每 100 小时拆开检查 (因为安全寿命短)。

RotorSystem II 与跷跷板连接处必须每 500 小时 (安全使用使用年限的五分之一) 拆开检查。

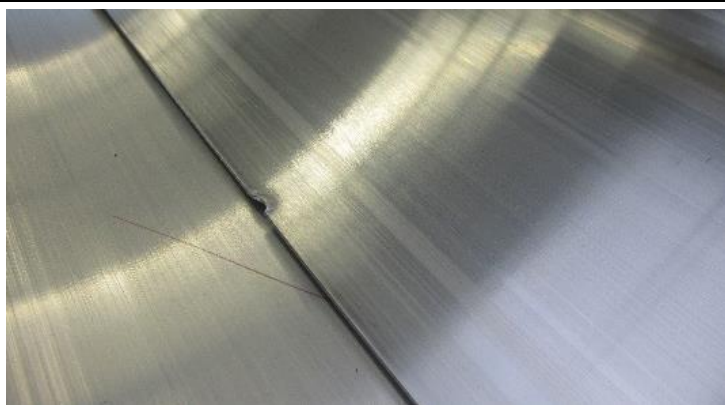
后缘损坏

照片展示了后缘损坏的图样。如果后缘凹痕不会导致内部挤压部分断裂，且在与跷跷板连接处 1 米范围外，则可以将后缘凹痕展平，继续使用。

切记，影响气动外形的损伤会影响该部位叶片的飞行特性。叶片外侧损伤程度越深，叶片旋转速度越快，空气动力学效应就越大。

轻微损伤导致轻微弯曲（1-2 毫米，一般位于后缘尖部）的，可以小心校直，使其与叶片其它部分的形状相同。如更严重的损坏，请务必联系 AutoGyro 的技术人员。
