标题: Calidus 机身检查		
AG-SIL-2019-01-B-EN		符合类: A—强制 B – 推荐 C—可选
适用范围		
旋翼机类型&型号: 所有 AutoGyro Calidus	受影响的旋翼机系列号: 所有 AutoGyro Calidus	
参考的维护保养手册是针对这里所述的问题和后续问题。		见 AutoGyro 网站
此表是 AutoGyro GmbH 针对产品服务中发现的需要解决或纠正的问题所做的回复，或作为飞机改造公司的服务资料。		
如需帮助，可通过电话 49(0)5121 88056-00 或电子邮件 airworthiness@auto-gyro.com 联系 AutoGyro。

服务通告的原因和概述（如果知道请说明问题的原因）

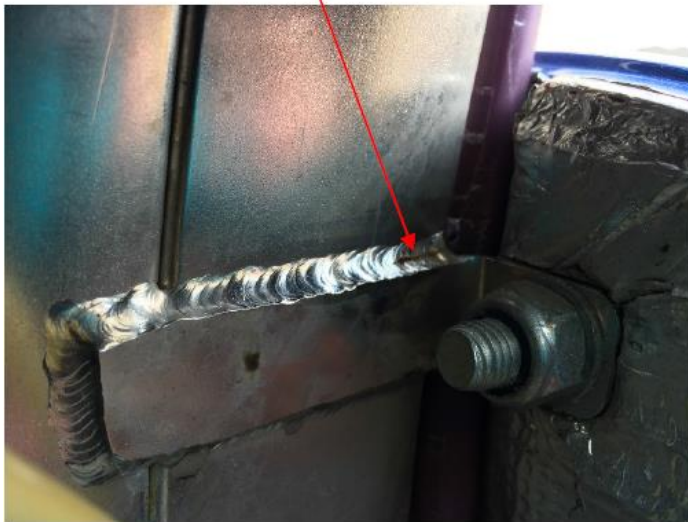
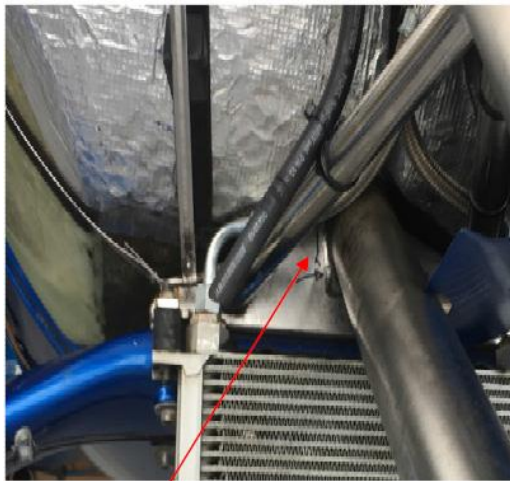
有些旋翼机到目前已经使用了很多年，结合它们向 AutoGyro 提交使用问题报告，在这些旋翼机检查中发现机身与起落架支架结合处有裂纹，起落架支架本身前边缘也有裂纹。在机身主梁上部支架的焊接处上也发现了裂纹。

检查右侧上部机身支架的焊接处

这些问题不是严重的安全问题，涂上相应的 Service Repair SAR-020 (机身支架)、023 和 024 即可解决。这也是长期疲劳所致，与操作使用有关，通过每 100 小时定期检修可以解决。

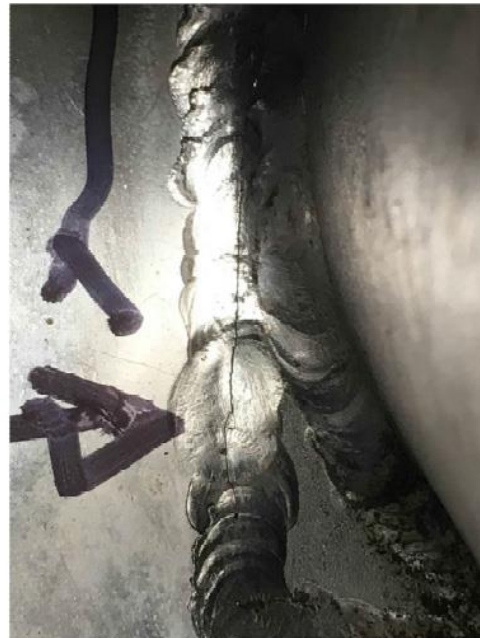
后支架与主轴/龙骨管之间的裂纹位置（可能在主轴任意一侧）

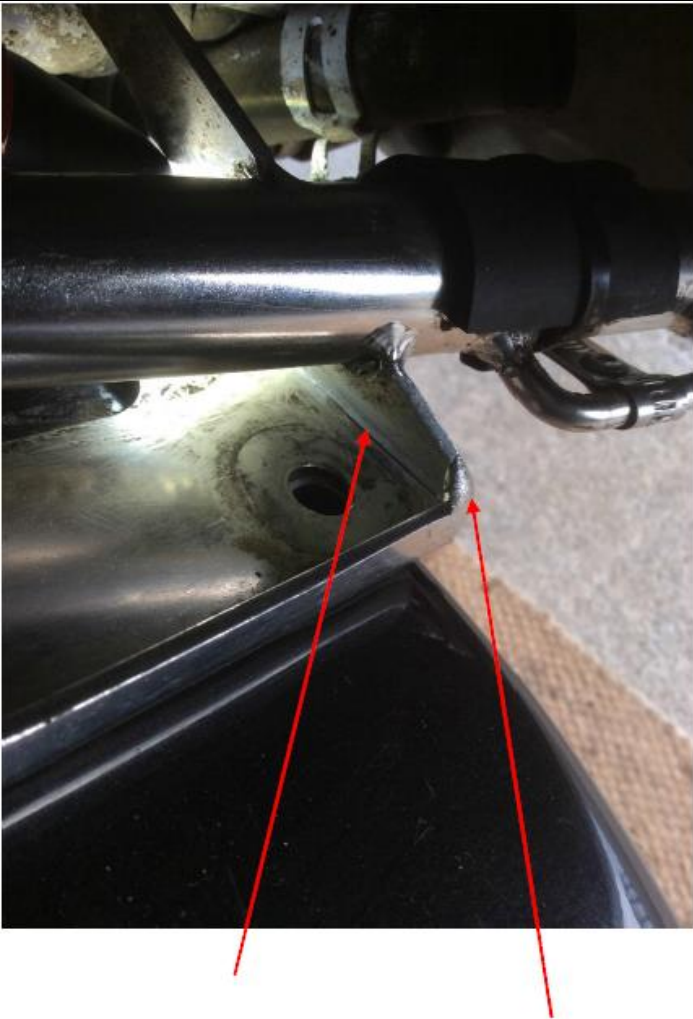
查看起落架支架区前边缘上的裂纹，从支架前部外面可以看到。还要检查角支架焊接件。

不过，如果这种问题存在但没有被发现的话 - 尤其是起落架安装区的这种问题 - 可能会导致将来支架严重变形并需要大量的维修工作。SRA-025 包括更换整个起落架安装支架，这项工作需要几天时间。
