标题：检查主梁根部排水孔		
AG-SB-2019-01-A-EN		符合类：
适用范围		A - 强制
旋翼机类型&型号： MTO2017	受影响的系列号： 所有 MTO2017 型号	<del>B - 推荐</del> <del>C - 可选</del>
参考的维护保养手册是针对这里所述的问题和后续问题。		见 AutoGyro 网站
<p>此表是 AutoGyro GmbH 针对产品服务中发现的需要解决或纠正的问题所做的回复，或作为飞机改造公司的服务资料。</p> <p>若需帮助，可通过电话 49(0)5121 88056-00 或电子邮件 <a href="mailto:airworthiness@auto-gyro.com">airworthiness@auto-gyro.com</a> 联系 AutoGyro。</p>

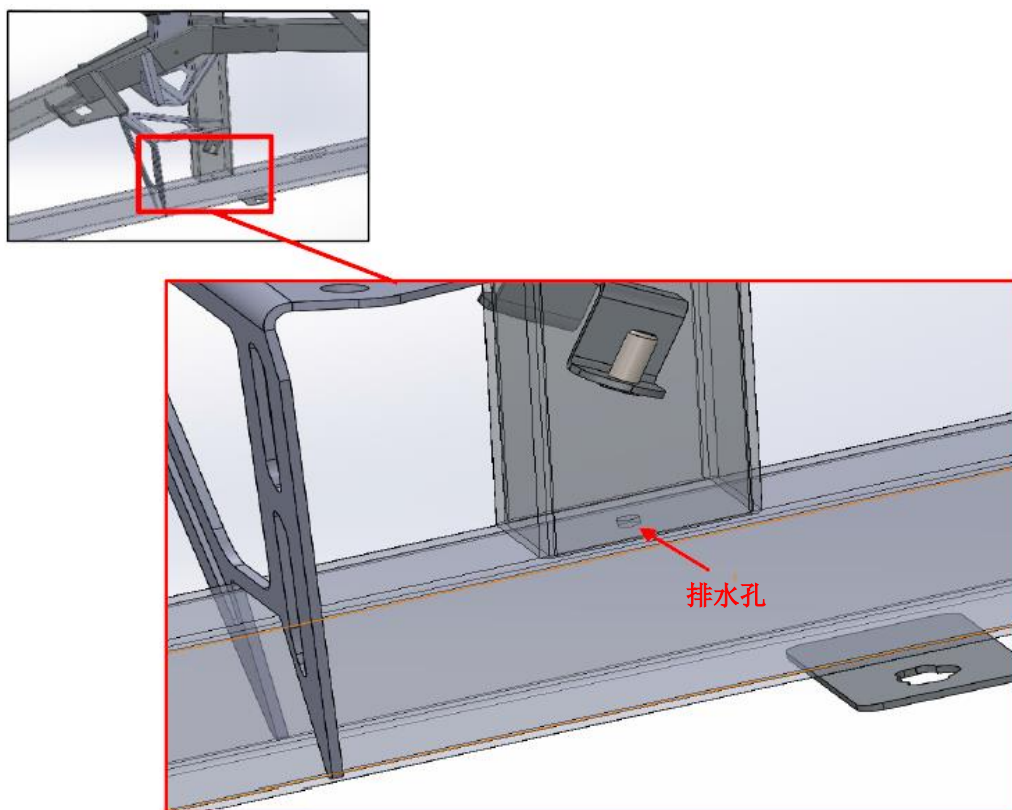
图 1

据发现，在生产主机架时，目前市场上的少量 MTO2017 机架的机架组装过程中可能遗漏了主梁根部的排水孔（图 1）。

这可能导致电化学抛光过程中使用的冲洗液残留在前主梁中。
