发现这两个Dynon分流器的电流测量线路需要增加安全保险（见图1）。

24-00-00-V-44243 (L1) 分流器接线保护

## 服务通告

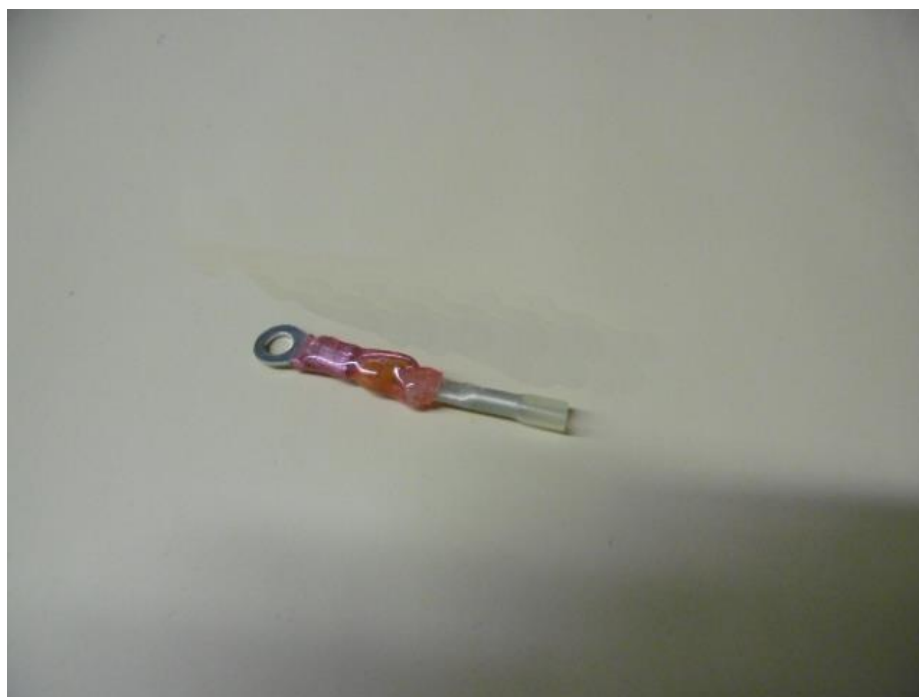
图2: 零件号 44243 - 分流器接线保护

| 图 位置 说明 | PC | PIT | 备注 |
|---|---|---|---|
| 2 分流器接线保护 | 1 | 44243 | |
