标题: MTO2017 滑油通风口管路改造		
AG-SB-2023-01-C-CN	生效日期: 2023 年 04 月 01 日	符合性分类: A——强制 B——推荐 C——可选
适用性		
旋翼机类型与型号: MTO2017	受影响序列号: 2021 年 7 月前出厂的所有 MTO2017 旋翼机	
以目前或后续版本的维护保养手册为准。		根据 AutoGyro 网站
此表格是 Auto Gyro 公司针对在使用产品中发现的需要采取遏制或整改行动的问题的回应, 或作为飞机改造公司的服务信息。如需帮助, 请联系 airworthiness@auto-gyro.com 。 此中文翻译仅为参考, 实际操作请以英文原版为准

本服务通告的原因及概述（问题的原因（如已知））

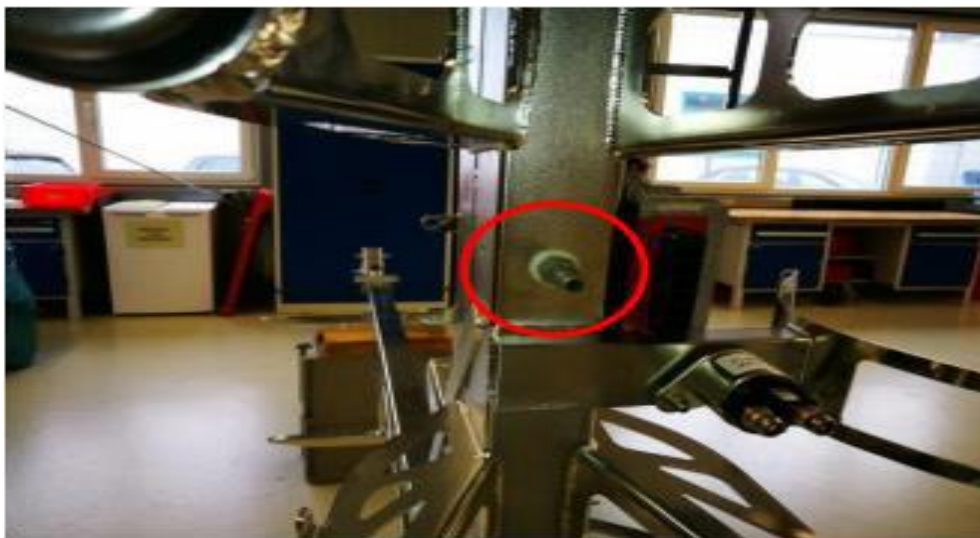
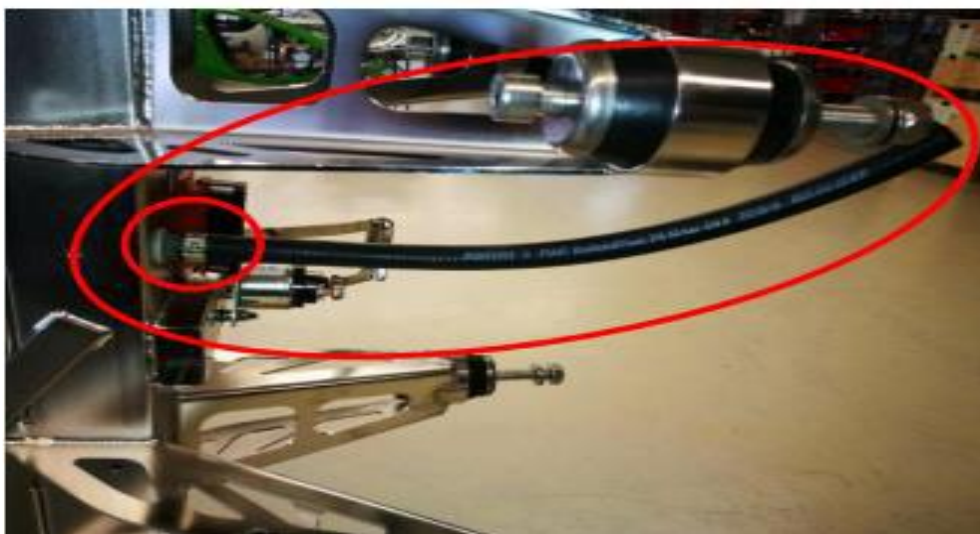
旧的滑油通风口管路

滑油通风管从滑油箱的顶部连接到机身的不锈钢框架处。发动机的滑油蒸汽应通过机身下方的框架排出。由于框架上有几个安装口，在使用中发现，在某些情况下，滑油蒸汽可能会穿过这些安装口以至于乘员会注意到机油的气味。

从滑油箱和主梁上拆下旧的滑油通风软管。将新的滑油通风软管安装在滑油箱上，并按以下图片所示进行固定。

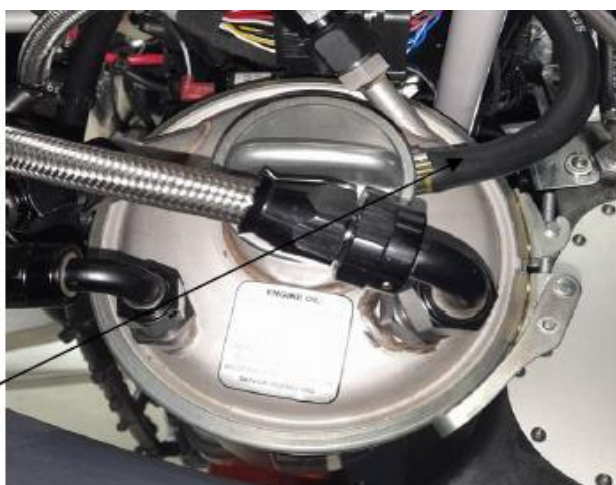
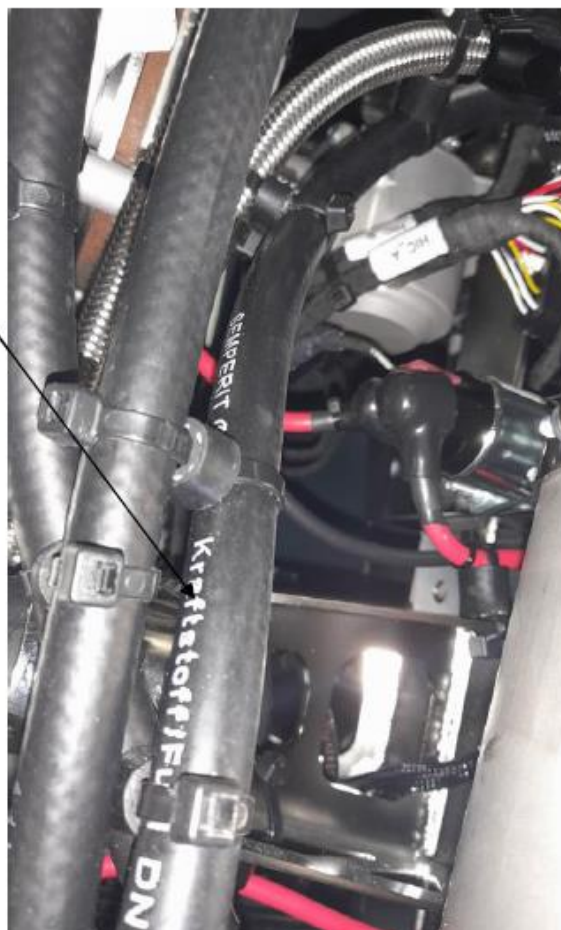
新的滑油通风口管路

现在这种情况已经得到改善，我们延长了滑油通风管使其直接通向机身下端，滑油蒸汽将会在机身下方被吹走。

Breather hose

确保在滑油箱附近的软管上有一个开口，其位置与拆下的软管相同。这个开口是为了在飞行中若通风管下部的水分结冰，此开口则能让滑油系统继续通风。
