## 服务信函

**AG-SIL-2019-02-B-CN**

**主题: MTO 系列机身桅杆检查**

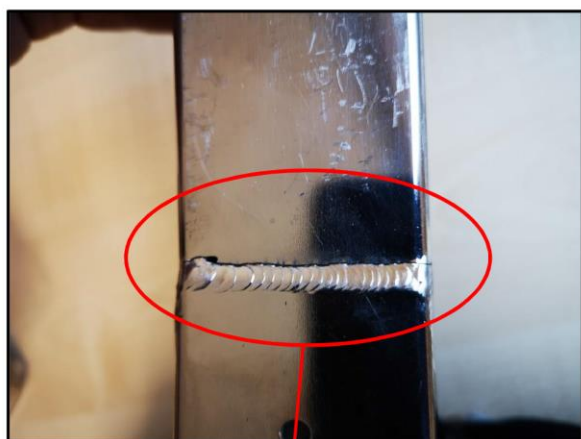
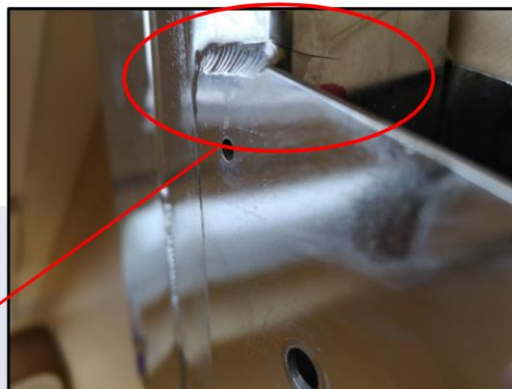
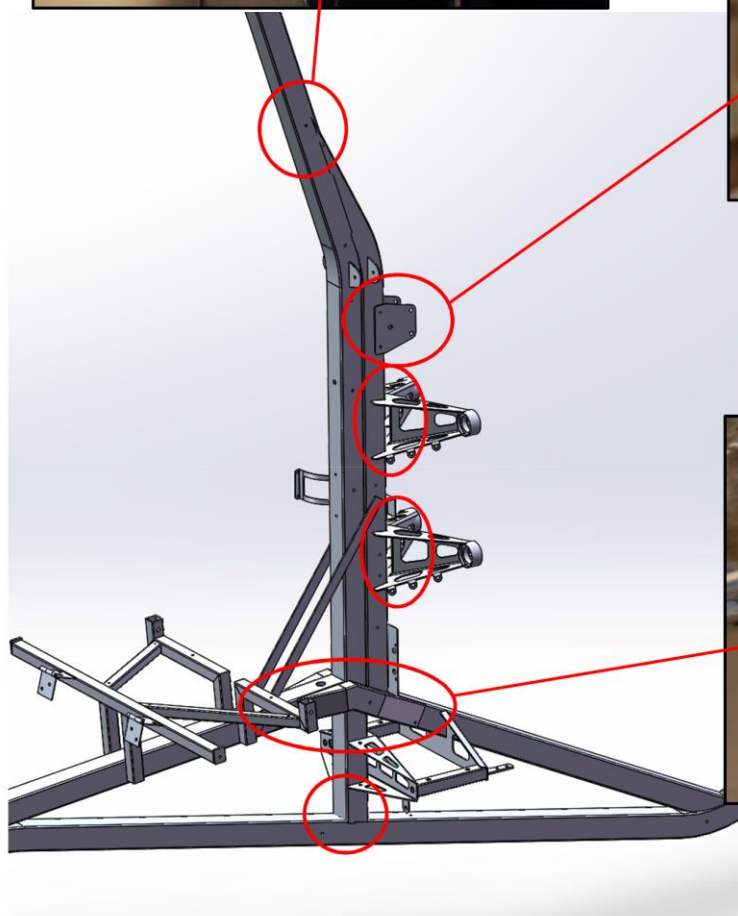
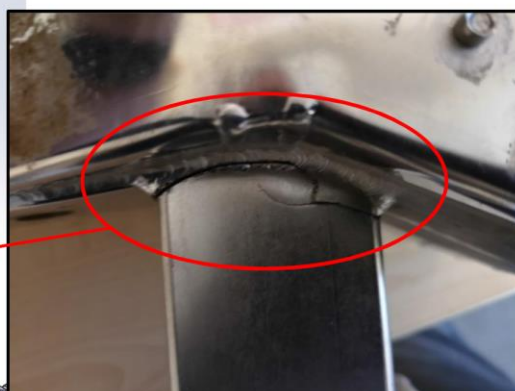
这些旋翼飞机到目前已经使用了很多年, 因此向 AutoGyro 提交了很多使用问题报告。在这些报告中曾发现 AutoGyro 在桅杆的根部有裂纹, 这一区域的弱化导致在桅杆加强处的上部焊接区域出现裂纹, 以及在预旋器齿轮箱安装盘与桅杆区域的固定处出现裂纹。

按照最新的 100 小时维护保养文件 AG-F-PCA-MT 检查机身, 要特别注意以下指出的区域 (图 1)。

这是长期疲劳所致, 与操作使用有关, 可在 100 小时定检时检修控制。可以进行维修, 维修说明见 SRA-016 (桅杆) 和 SRA-019 (发动机架)。

故必须按照 100 小时维定检工作单 AG-F-PCA-MT 中要求对机身进行检查。
