此服务通告适用于以下系列号的飞机或Dynon部件经过翻新的Autogyro飞机。

发现这两个Dynon分流器的电流测量线路需要增加安全保险（见图1）。

## 服务通告

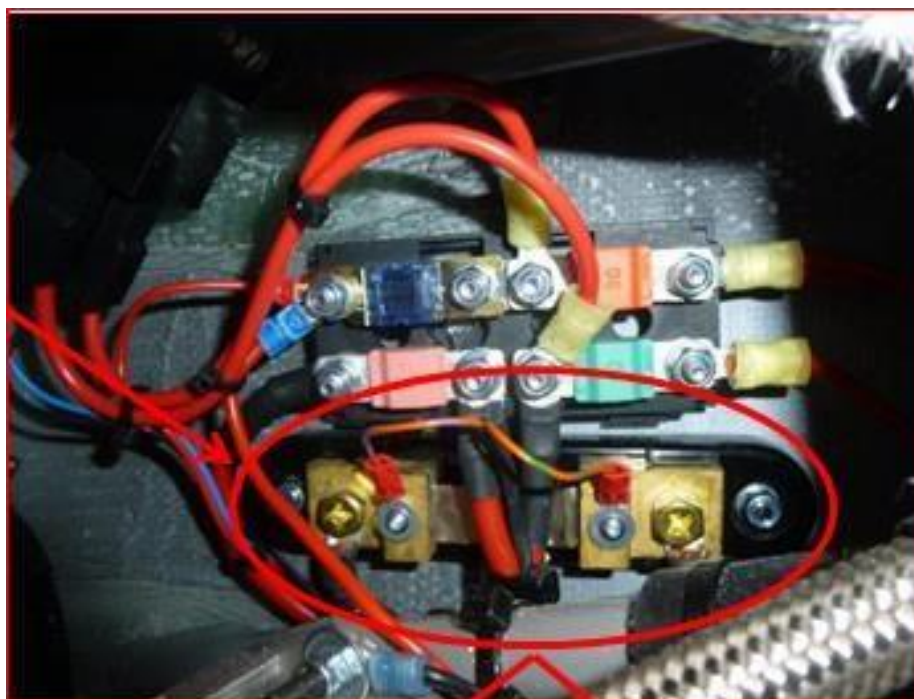
图1: 以前安装的分流器

- 1 取下发动机罩和内防火墙（Cavalon）露出部件。
- 2 断开电瓶接地以方便操作。
- 3 断开分流器上的两根0.35<sup>2</sup> mm电缆（见图1）。
- 4 从电缆上取下环形端子，留出约5mm长的一段裸线。
- 5 将裸线插入部件44243，压接就位。确保压接牢固，然后用热风枪收紧收缩套。
- 6 重新把电缆接到分流器上，拧紧螺母。
- 7 重新连接电瓶。
- 8 再重新安装好刚才拆卸的检修板、防火墙和发动机罩。

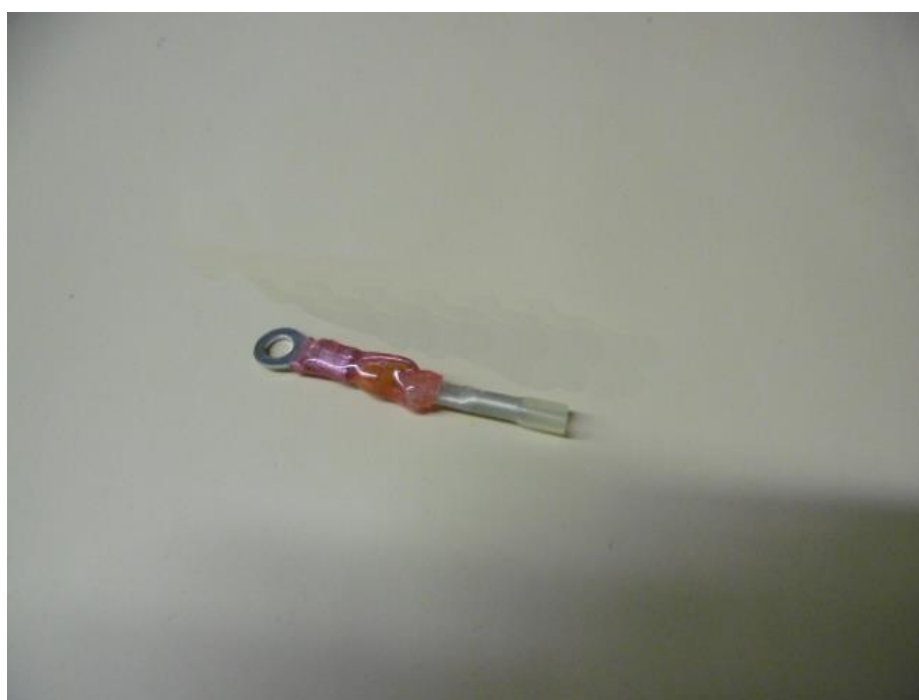
图2: 零件号 44243 - 分流器接线保护

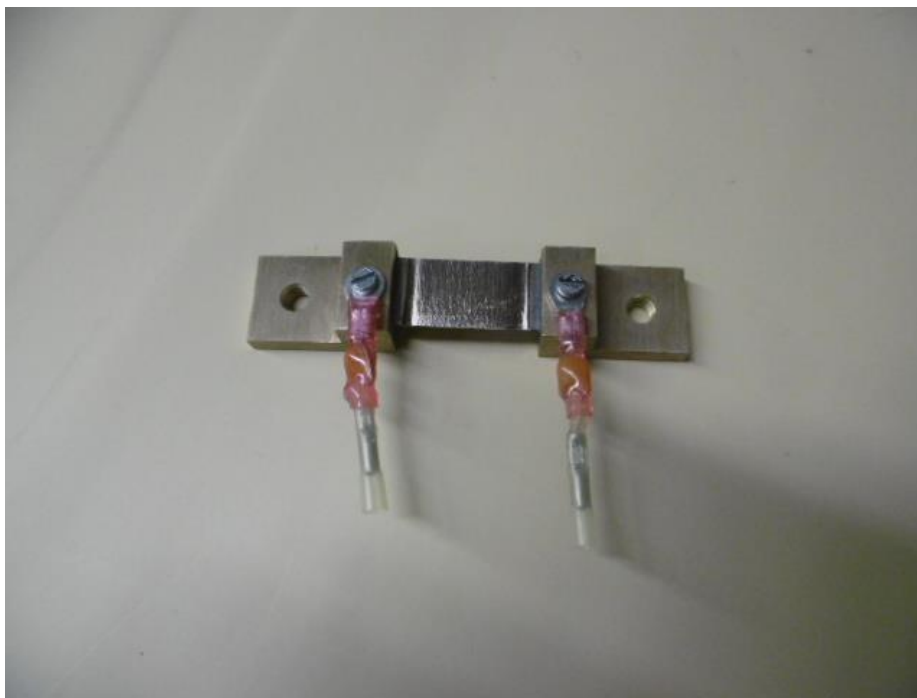
图3:新式安装的分流器

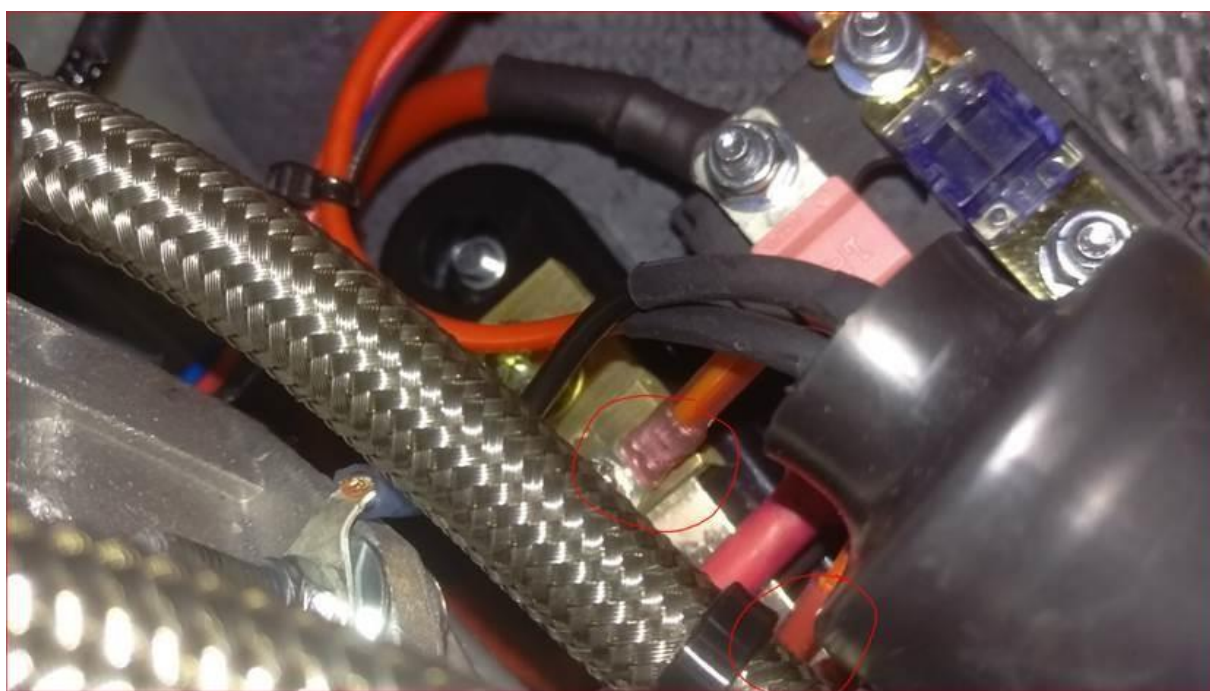
图4:新式安装的分流器
