标题：数字 ASI 和 ALTI 软件升级		
AG-SIL-2018-01-B-EN		适用分类：
适用性		A— 强制性
旋翼机类型与型号： 安装了数字 ASI（软件版本 2.16 及更早版本）和 ALTI（软件版本 2.12 及更早版本）的任何旋翼机类型	受影响的公司数量： 安装了数字 ASI（软件版本 2.16 及更早版本）和 ALTI（软件版本 2.12 及更早版本）的任何旋翼机类型	B – 推荐性 C— 选择性
此问题及后续问题请参考维护保养手册。		见 AutoGyro 网站
此表是 AutoGyro GmbH 针对产品使用中发现问题需要进行遏制或采取纠正措施的回复或作为旋翼机改装公司的服务信息。要寻求帮助，请致电 AutoGyro 49(0)5121 88056-00，或发电子邮件到 <a href="mailto:airworthiness@auto-gyro.com">airworthiness@auto-gyro.com</a> 。

此服务信息函的原因与概述（所知的问题原因）

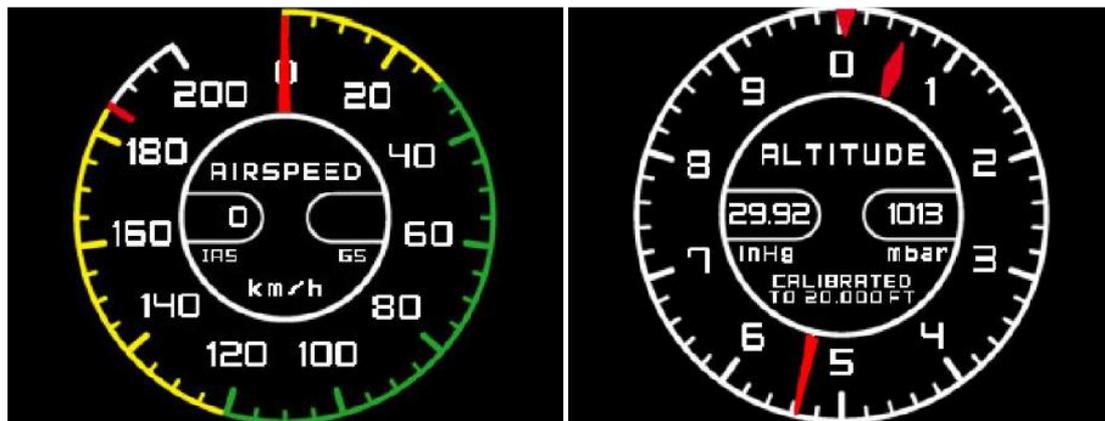
原仪表显示

AutoGyro 听取市场上对仪表显示外观和设备可靠性的反馈意见。公司决定向用户提供升级服务，让仪表装置在不同的光线条件下更容易阅读，提高操作的可靠性。

具有以下显示设备的，可以把软件升级到 2.17 版本。
