标题: Rotax 915is 发动机吊架左下螺栓垫圈力矩检查**AG-SB-2023-04-B-CN**

生效日期: 2023 年 10 月 09 日

装配有在发动机吊架左下固定处装有螺栓的 915is 发动机的机型

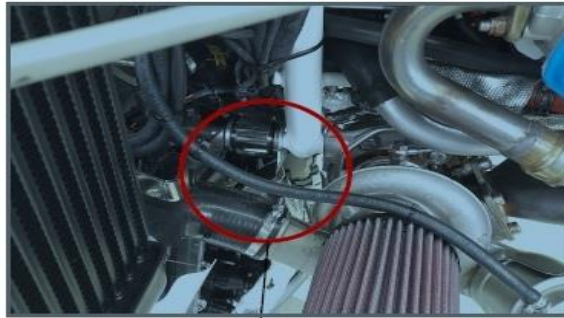
装上 Nord-Lock 垫圈的螺栓

如果该处没有安装 Nord-Lock 垫圈，请小心拧松螺母并卸下螺栓。必要时用起重机或类似工具支撑发动机。装上 Nord-Lock 垫圈（凸面朝向螺栓头）并装回螺栓，已将发动机从起重机上松开，螺栓用 56Nm 扭矩拧紧。
