本服务通告适用于悬挂弓序列号从M. FA13开始的所有MTseries 旋翼机，大致为2009年和2013年夏季之间安装的悬挂弓。

## 背景

## 服务通告

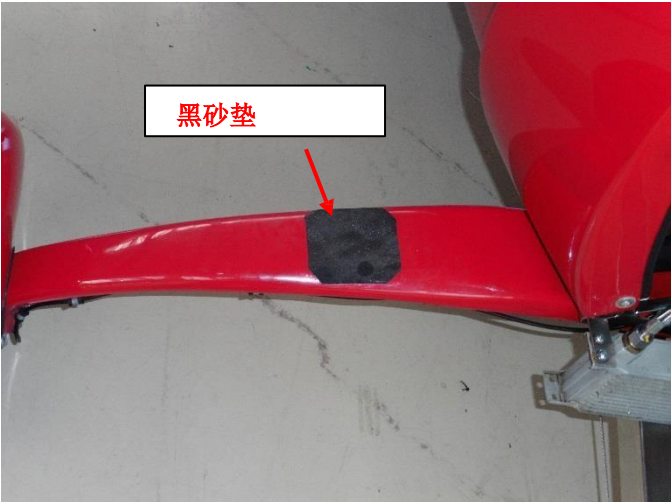
图1 悬挂弓及其黑砂垫

发现因太阳直接照射的原因，悬挂弓上的黑砂垫发热，导致垫下的复合结构劣化。仅适用于序列号从M. FA13开始的泡沫填料悬挂弓。序列号蚀刻在悬挂弓的表面上，一般靠近机轮。仅适用于澳大利亚等阳光照射强度非常大的市场。

- 1 从悬挂弓的两侧小心地取下两片自粘型黑砂垫。小心地使用热风枪软化胶粘剂便于将其取下。
- 2 清洁并仔细检查垫下的这一区域是否有裂纹或裂缝。如果有的话，可采用10倍放大镜进行检查。
- 3 如果发现裂纹或裂缝，请咨询AutoGyro 合伙人并提供照片。
- 4 如果没有发现裂纹，则安装替换垫。
- 5 在飞机日志簿上记录这一行为。
