此服务通告适用于方向舵控制索到脚蹬的松紧螺扣没有保险丝的Cavalon产品（见图2）。可能会受影响的产品系列号为V00247到V00309。

发现方向舵控制索到脚蹬的松紧螺扣没有保险丝的情况。  
松紧螺扣的轴向负载小，是用工程油漆固定的。保险丝是一种必要的附加锁定措施。

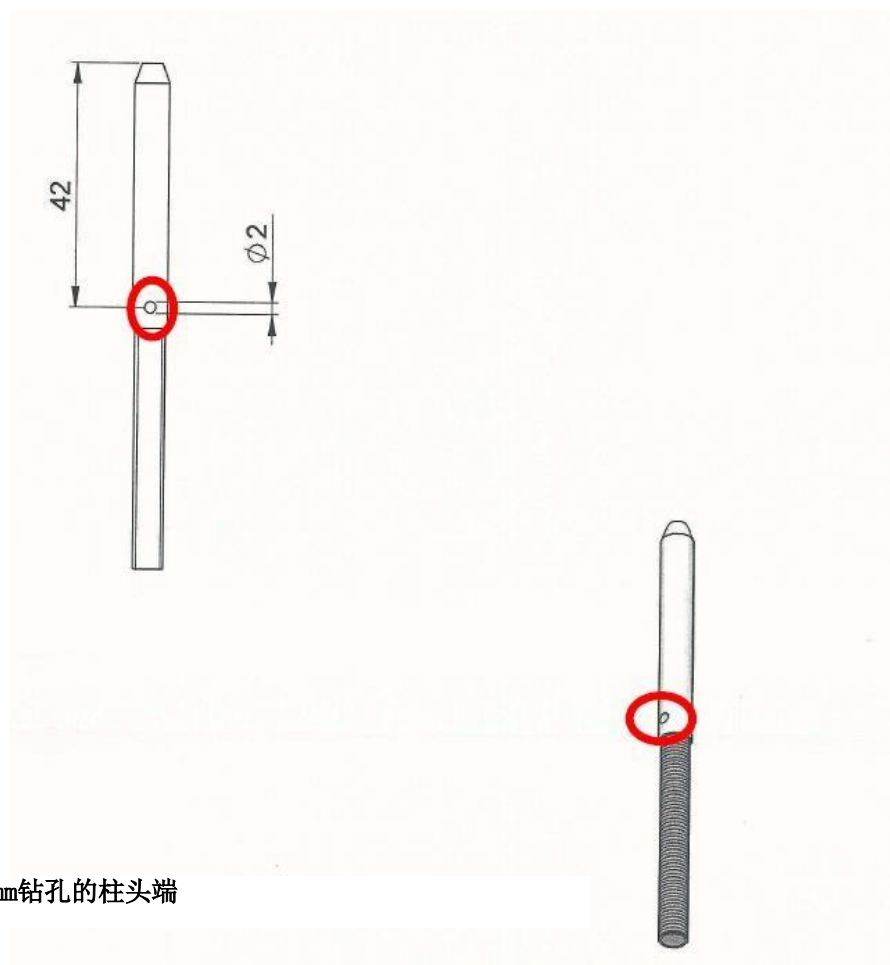
图1：带2mm钻孔的柱头端

柱头端上的钻孔

- 1 取下通向方向舵控制索的脚蹬上的盖板。
- 2 检查方向舵控制索到脚蹬的松紧螺扣是否有保险丝。
- 3 矫正: (如有必要,可按照图纸所示(见图1)在钢索末端上钻一个1.5-2mm直径的小孔)注意小孔要居中。  
(去掉毛刺,清除飞机上垃圾)用保险丝固定。
- 4 重新装上脚蹬上的盖板。

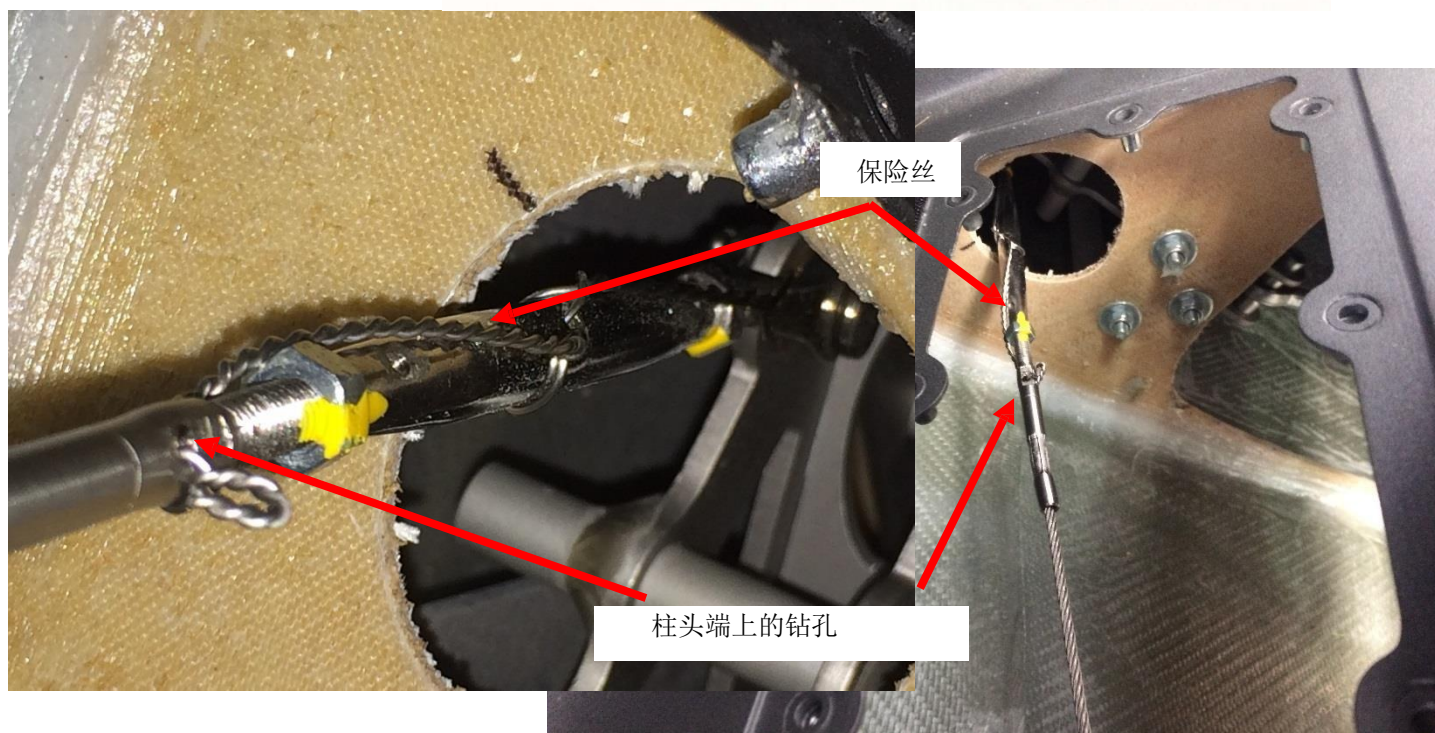
图2：方向舵控制索上被保险丝固定的松紧螺扣

- 检查方向舵控制索到脚蹬的松紧螺扣是否有保险丝。
- 矫正：加保险丝
